**BUDYNEK MIESZKALNY W KATOWICACH
PRZY PL. GRUNWALDZKIM 4**

REMONT TARASU PRZY PL. GRUNWALDZKIM 4 W KATOWICACH

**PROJEKT WYKONAWCZY
- ARCHITEKTURA - KONSTRUKCJA -**

Katowice; wrzesień 2011

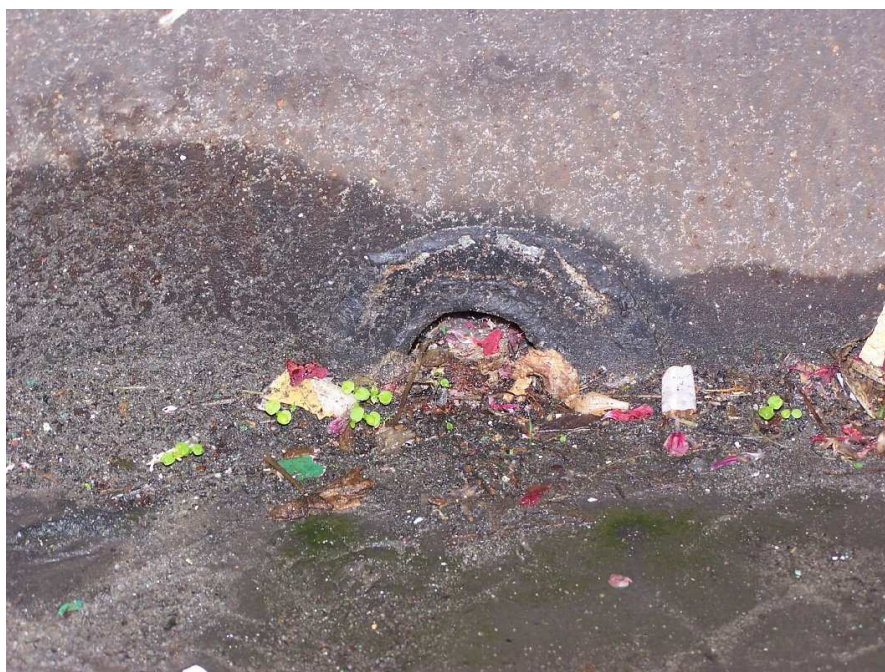
- Brak prawidłowych spadków umożliwiających spływ wody do przepustów. Na powierzchni asfaltobetonu tworzą się zastoiny wodne.
- Odwodnienie tarasu wykonane jest w postaci nieregularnie rozmieszczonych przepustów wykonanych z rurek stalowych $\varnothing 50$ mm. Przepusty znajdują się w bardzo złym stanie technicznym – są zardzewiałe, zanieczyszczone, zamontowane pod różnym kątem.

Fot. 1. Zanieczyszczony przepust służący do odwodnienia tarasu.

- 1) Nieprawidłowe odwodnienie tarasu spowodowało liczne szkody w postaci zacieków w obiektach handlowo-usługowych znajdujących się na poziomie tarasu oraz na stropie piwnicy.
Należy przeprowadzić rozbiórkę wszystkich warstw tarasu oraz biegów schodowych do poziomu żelbetowej płyty stropowej i wykonać nową nawierzchnię wraz z prawidłowym odwodnieniem. Należy wymienić wszystkie obróbki blacharskie.**

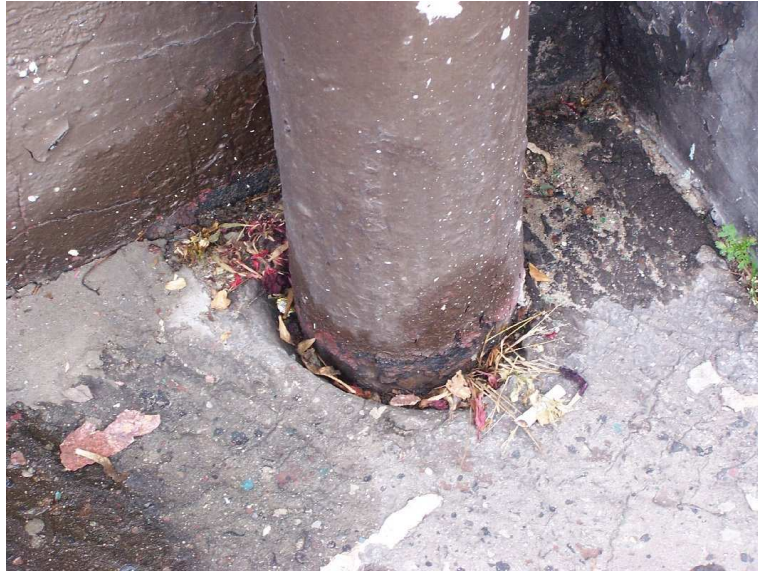
- Przejście rury spustowej przez warstwy tarasu wykonane jest nieprawidłowo – brak należytego uszczelnienia wokół rury.

Fot. 2. Brak prawidłowego uszczelnienia przejścia rury spustowej.

- 3) Dylatacja na styku stropów w piwnicy oraz przejście rury spustowej przeciekają. Należy wyczyścić dylatację i wykonać uszczelnienia.**
- 4) W miejsce otworów okiennych w ścianie piwnicznej należy wstawić stolarkę okienną wyposażoną w nawiewniki higrosterowane.**

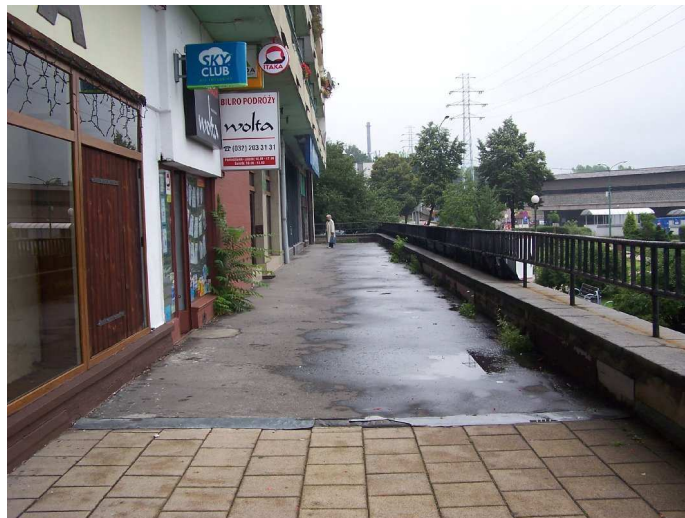
- Część wyremontowana: płytki posadzkowe zewnętrzne antypoślizgowe terazzo o wymiarach 400x400x45 mm na siatce z podstawek z tworzywa sztucznego.

Fot. 3. Różne rodzaje nawierzchni tarasu. Widoczne zastoiny wodne.

- Część przeznaczona do remontu: asfaltobeton o nierównej porowatej powierzchni.

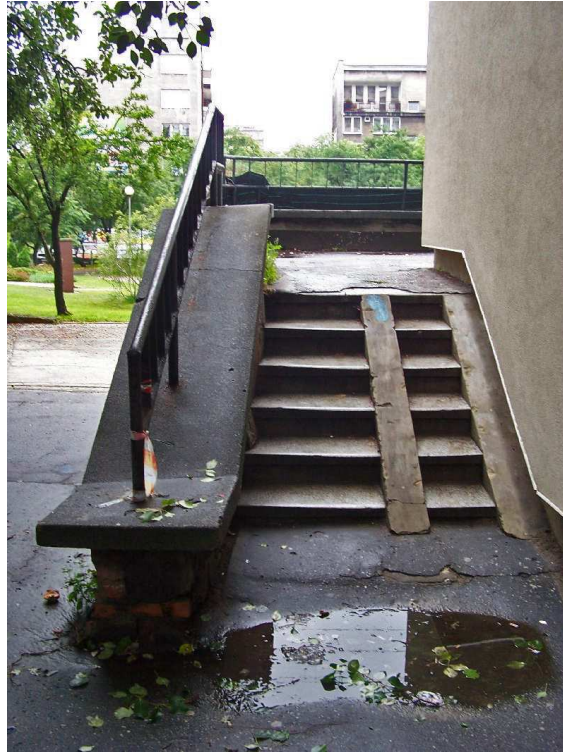
- Nawierzchnia biegów schodowych wykonana jest z lastryko o nierównej powierzchni. Widoczne są ubytki eksploatacyjne związane ze ścieraniem.

Fot. 4. Schody prowadzące na taras od strony al. Korfantego.

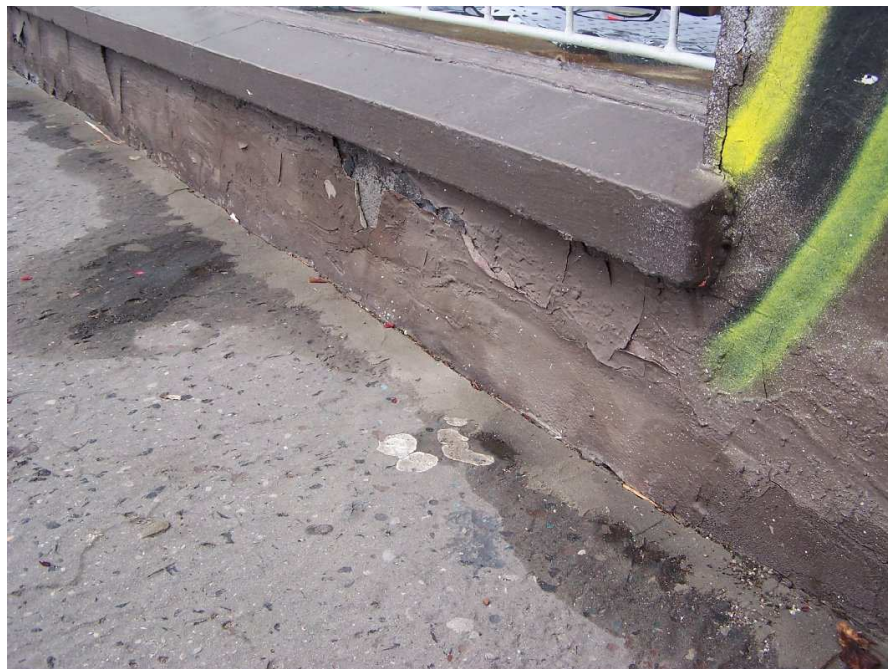
- Brak wywinięcia izolacji na ścianę zewnętrzną budynku oraz brak obróbki blacharskiej na całej długości tarasu.

Fot. 5. Ściana zewnętrzna budynku – brak izolacji oraz obróbki blacharskiej.

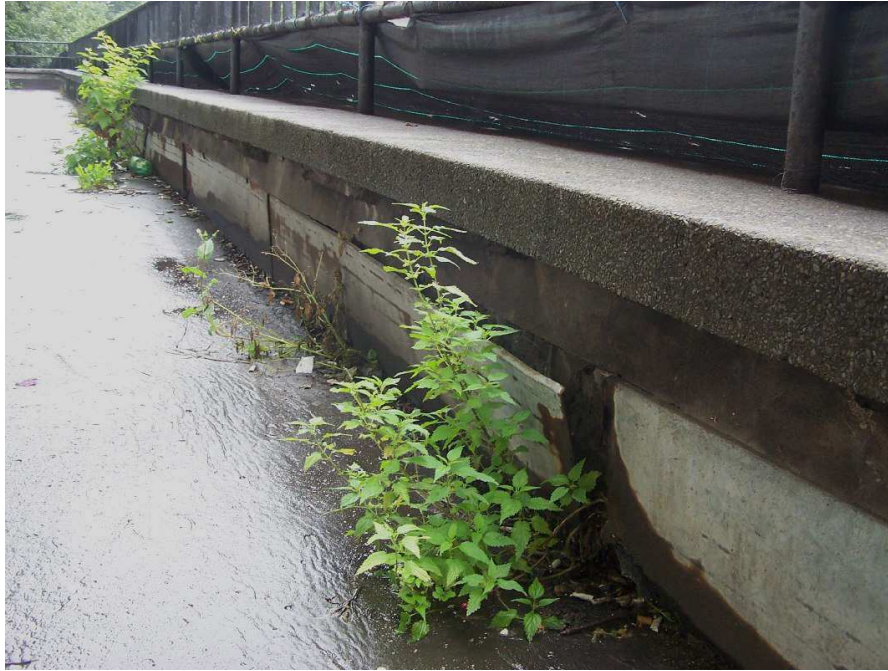
- Obróbki blacharskie są w złym stanie technicznym – częściowo skorodowane, niedbale zamontowane, nieprawidłowe połączenie izolacji z obróbką.

Fot. 6. Zniszczone i skorodowane obróbki blacharskie, porostanie krawędzi roślinnością.

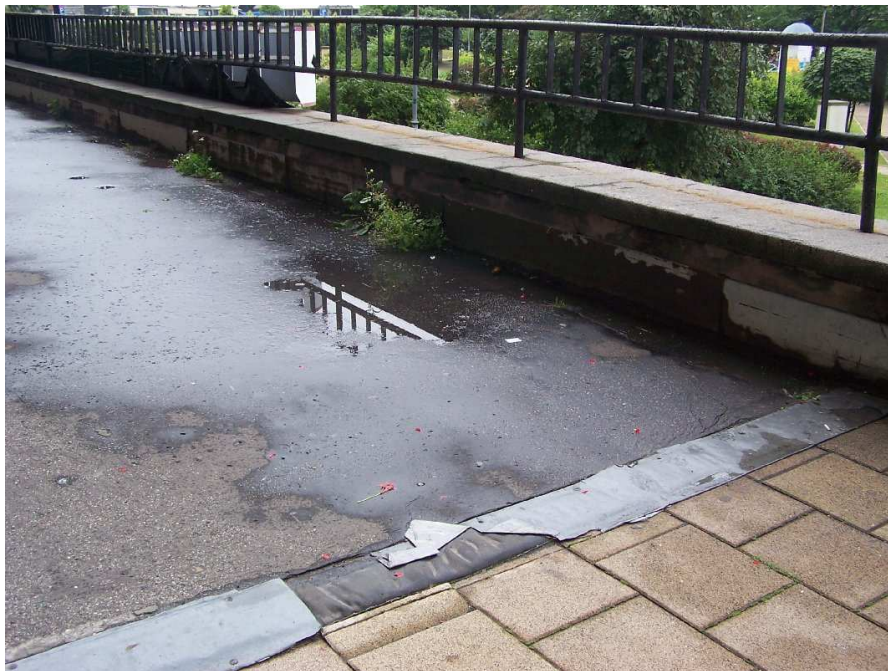
- Zabezpieczenie dylatacji na styku dwóch nawierzchni tarasu w złym stanie – zerwana część obróbki blacharskiej.

Fot. 7. Zniszczone zabezpieczenie dylatacji.

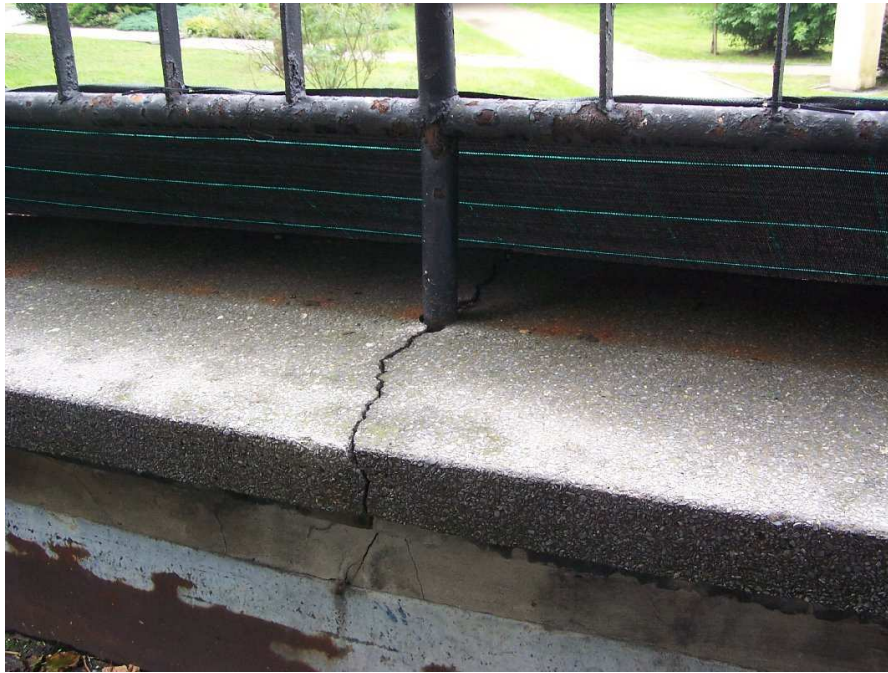
- Powierzchnia murku jest w złym stanie technicznym – widoczne są pęknięcia i odpadające fragmenty, porostanie krawędzi roślinnością.
- Balustrada jest powierzchniowo skorodowana, widoczne są odpadające fragmenty farby.

Fot. 8. Pęknięta płyta murku, skorodowane słupki balustrady.

- 2) Ciągła infiltracja wody do wewnątrz murku, stropu oraz ściany piwnicy doprowadziła do bardzo złego stanu technicznego tych elementów.
Na powierzchni murku należy ułożyć zaprawę cementową. Zewnętrzna ściana piwnicy wymaga uzupełnienia ubytków i obłożenia płytkami klinkierowymi.**

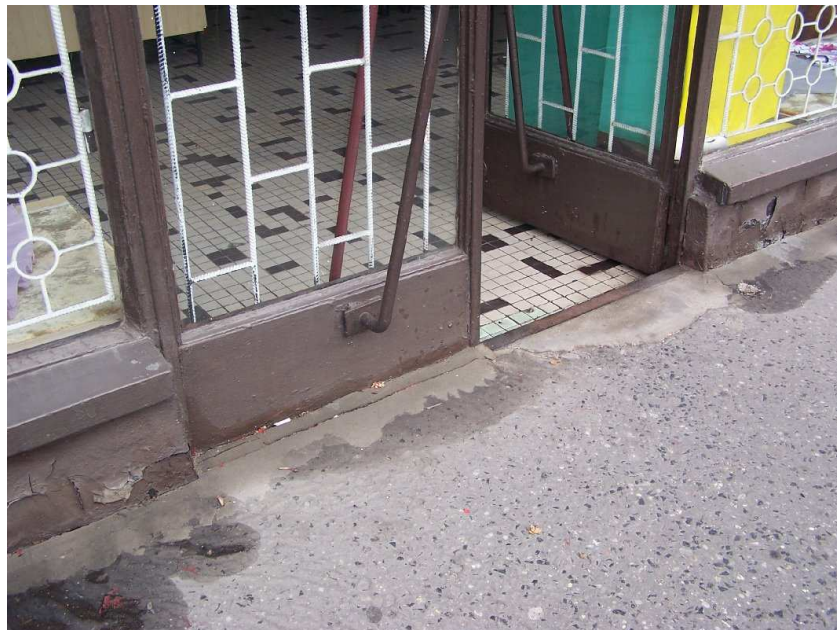
- Nieprawidłowy montaż stolarki drzwiowej umożliwiający napływ wody do wnętrza pomieszczeń – brak progów.

Fot. 9. Brak progów w stolarkę drzwiowej.

- Wykonać progi w drzwiach wejściowych lub zamontować nową stolarkę drzwiową. W celu umożliwienia zaizolowania progu należy go podkuć na odpowiednią wysokość.

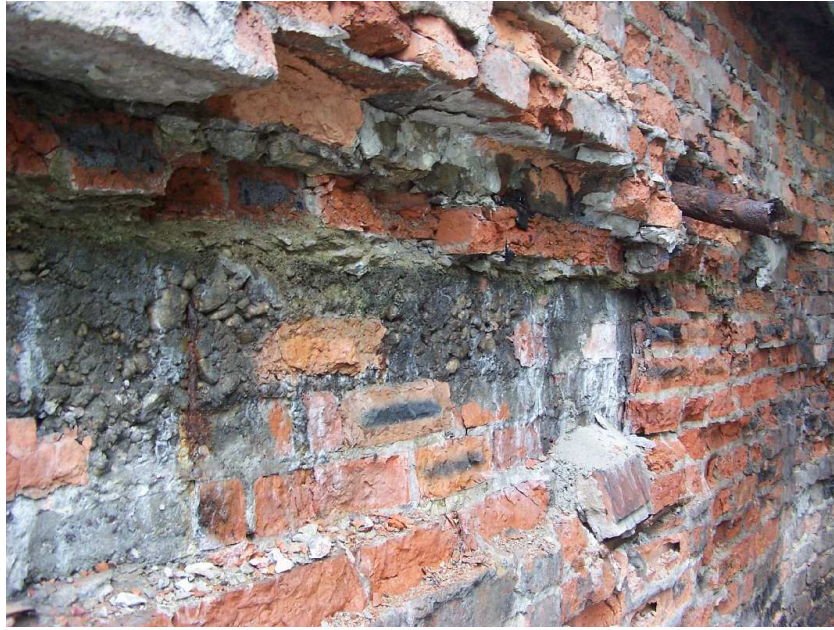
- Zewnętrzne ściany piwnic posiadają liczne ubytki, zarysowania i pęknięcia, miejscami brakuje spoiwa między cegłami. Pręty zbrojeniowe wieńca stropowego piwnicy są częściowo odkryte, można zauważyć postępującą korozję zbrojenia.

Fot. 10. Zewnętrzna ściana piwnicy. Widoczne liczne ubytki cegieł oraz odkryte i skorodowane zbrojenie wieńca stropowego.

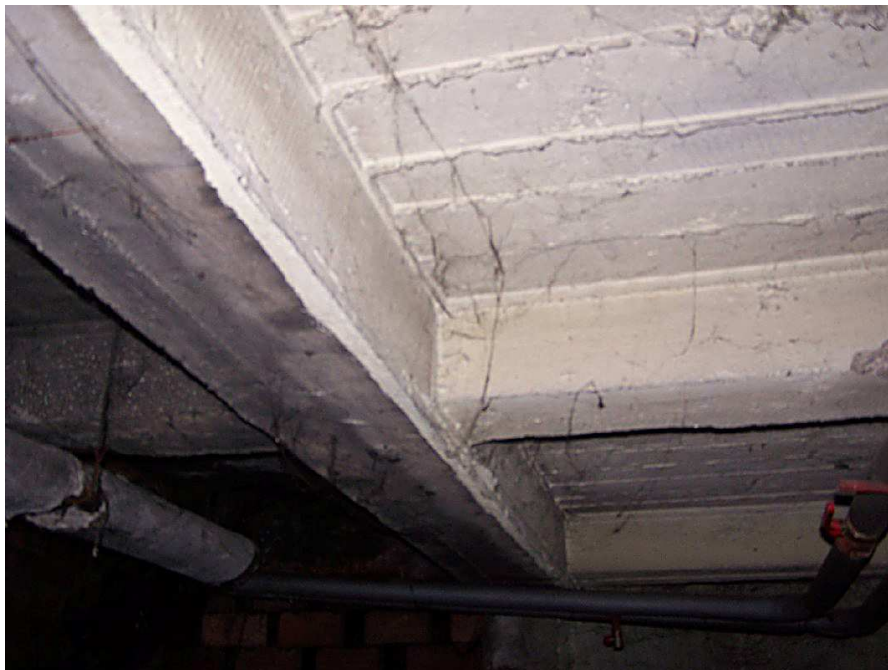
- Elementy konstrukcyjne stropu nad piwnicą znajdują się w dobrym stanie technicznym. Brak widocznych zarysowań, ugięć, odprysków.

Fot. 11. Strop nad piwnicą – dobry stan techniczny.

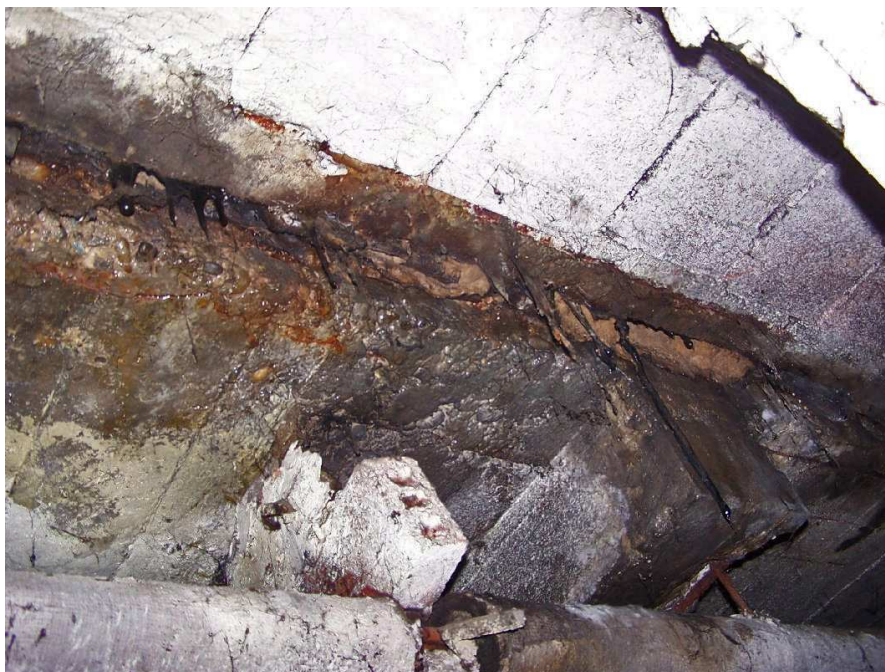
- Dylatacja na styku stropu monolitycznego i stropu Akermana jest w złym stanie – przecieka, widoczne są zaplamienia na powierzchni wokół dylatacji.

Fot. 12. Dylatacja na styku stropów – widoczne przecieki i zaplamienia.

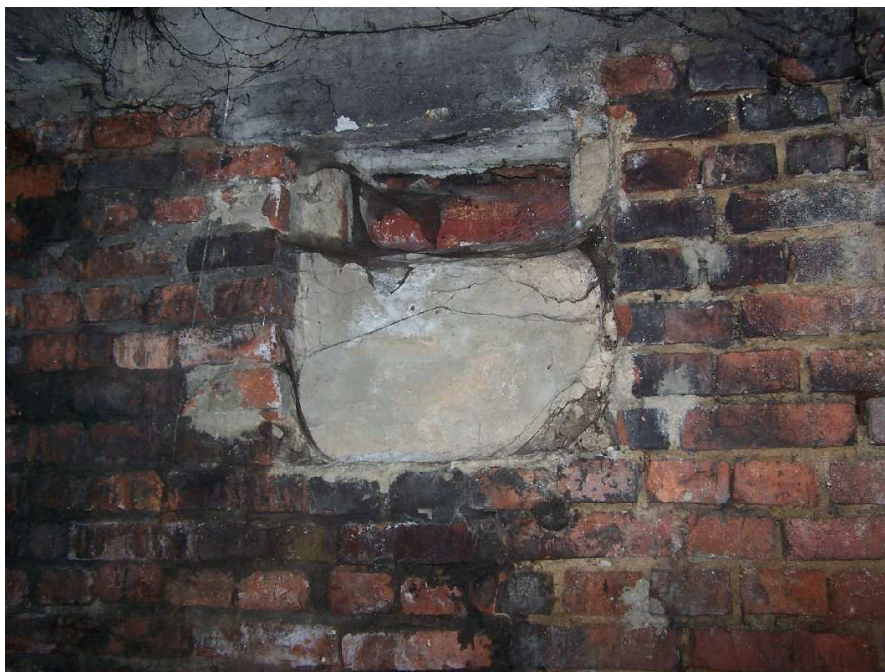
- Otwory okienne w ścianie zewnętrznej są zamurowane, przez co brak odprowadzenia wilgoci na zewnątrz obiektu.

Fot. 13. Zamurowany otwór okienny.

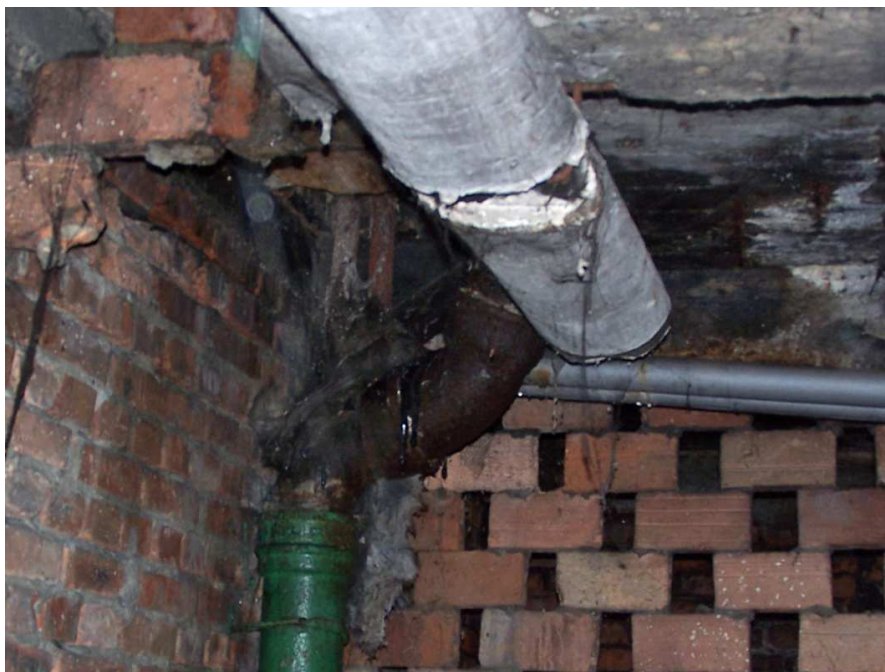
- Brak prawidłowego uszczelnienia przejścia rury spustowej przez warstwy tarasu – widoczne zawilgocenia.

Fot. 14. Rura spustowa – brak uszczelnienia pionu.

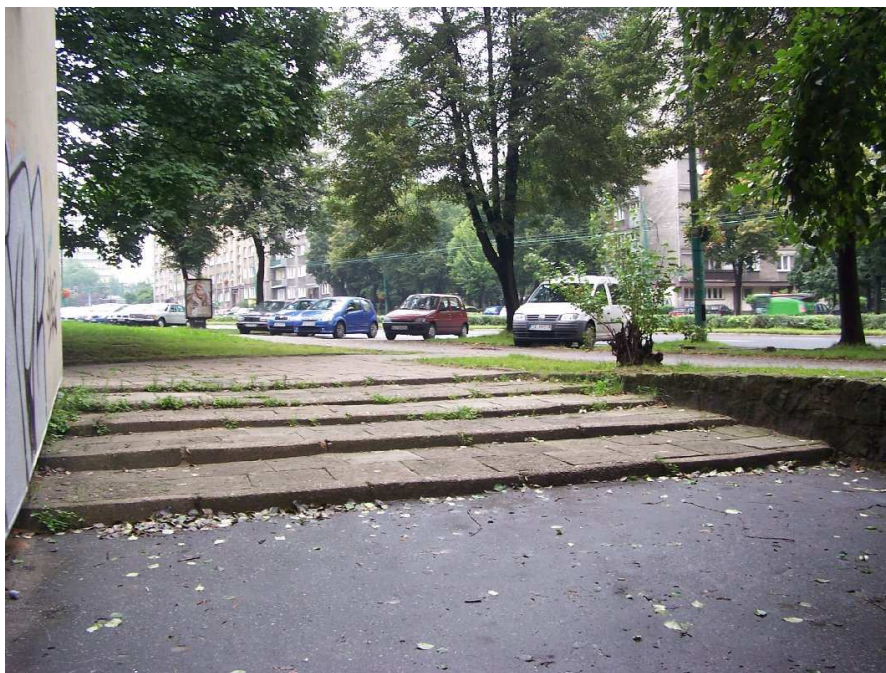
- Powierzchnia asfaltu i schodów z płyt betonowych porośnięta roślinnością, widoczne nierówności i spękania.

Fot. 15. Zniszczona nawierzchnia schodów i ciągu pieszego.

- 5) Należy wymienić nawierzchnię przy zejściu od strony al. Korfantego.**
- 6) Zlewnię wody opadowej z powierzchni tarasu należy odprowadzić przez rury spustowe na teren do odpływów liniowych. Odpływ liniowy połączyć z istniejącą studnią deszczową. Istniejącą studnię należy wyczyścić i udroźnić.**
