DOKUMENTACJA FOTOGRAFICZNA

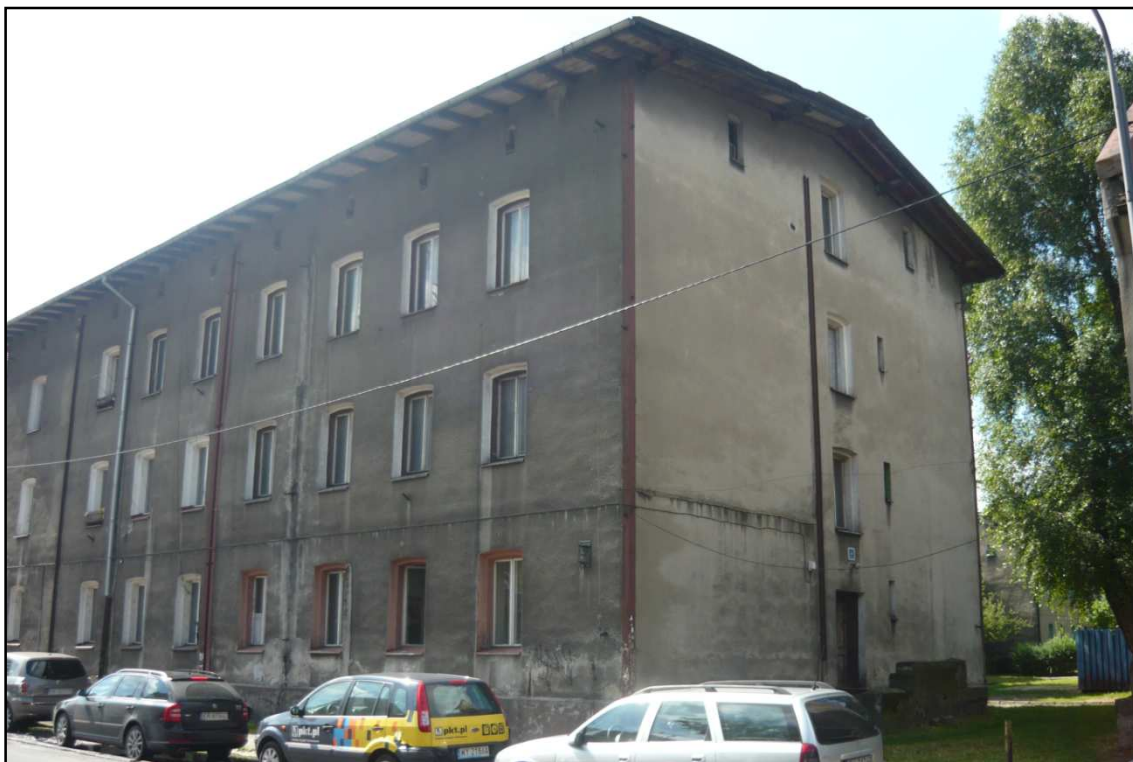
Fot. 1 Budynek przy ul. Opolskiej 40. Elewacja północno-wschodnia i północno-zachodnia.

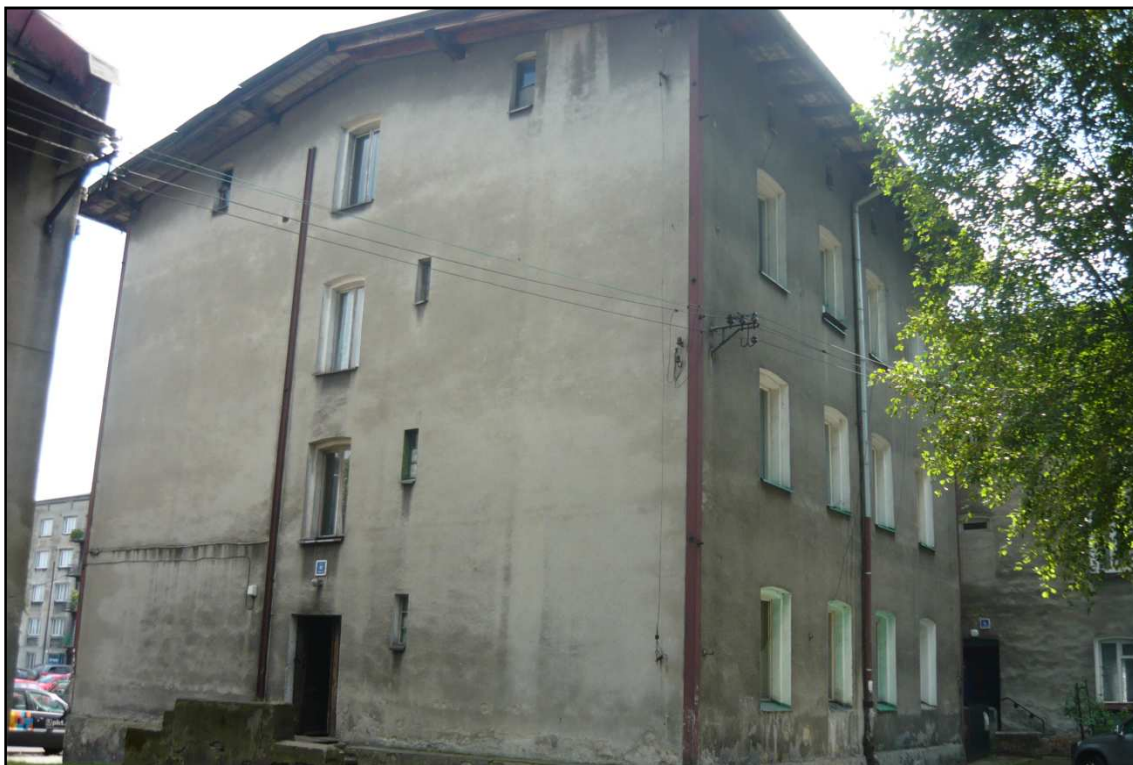
Fot. 2 Budynek przy ul. Opolskiej 40. Elewacja północno-zachodnia i południowo-zachodnia.

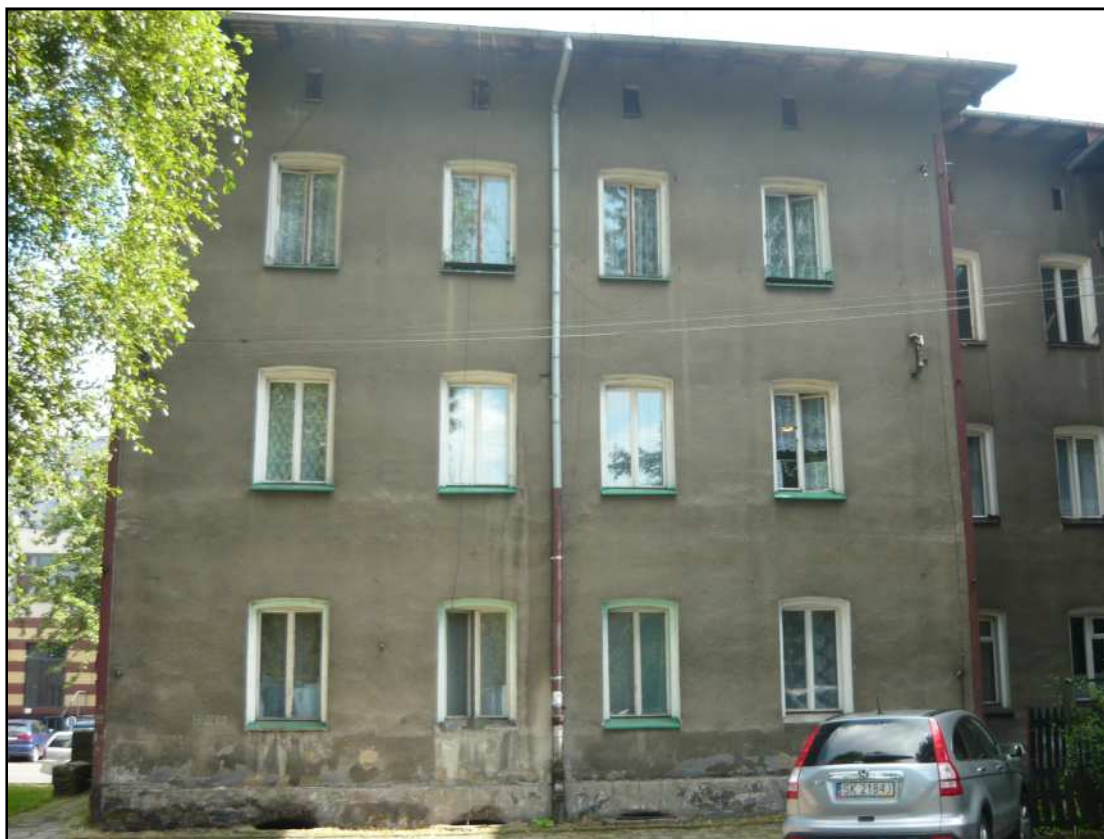
Fot. 3 Budynek przy ul. Opolskiej 40. Elewacja południowo-zachodnia.

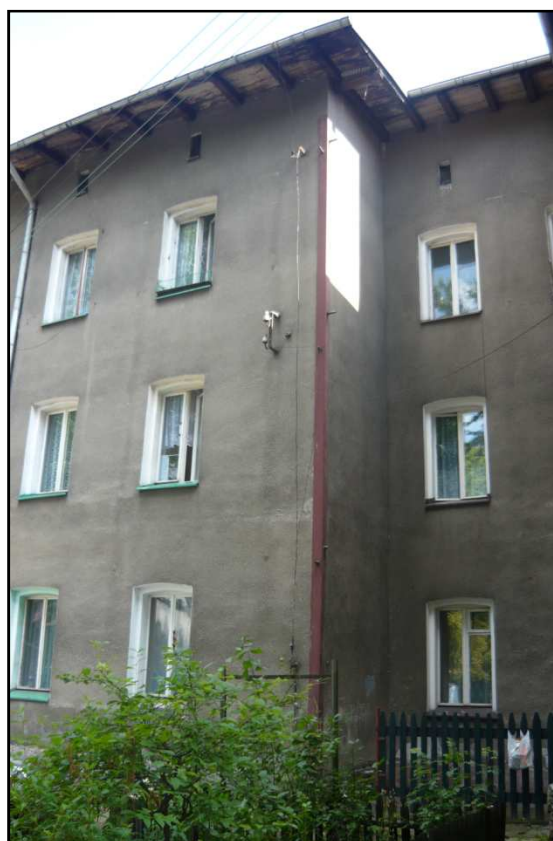
Fot. 4 Budynek przy ul. Opolskiej 40. Elewacja południowo-zachodnia i południowo-wschodnia.

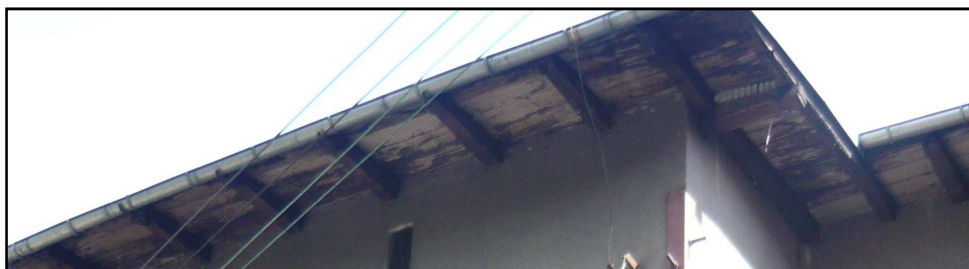
Fot. 5 Budynek przy ul. Opolskiej 40. Korozja biologiczna więźby dachowej.

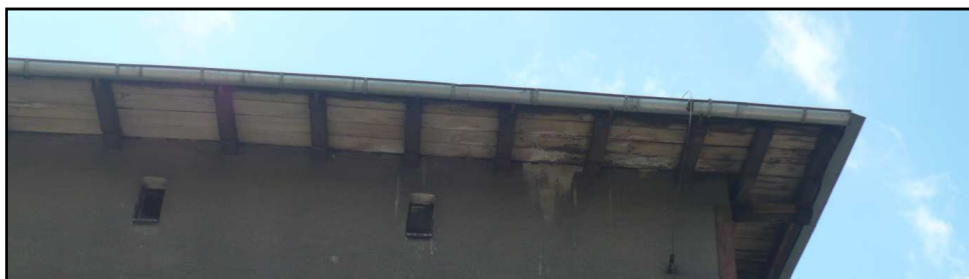
Fot. 6 Budynek przy ul. Opolskiej 40. Korozja biologiczna więźby dachowej.

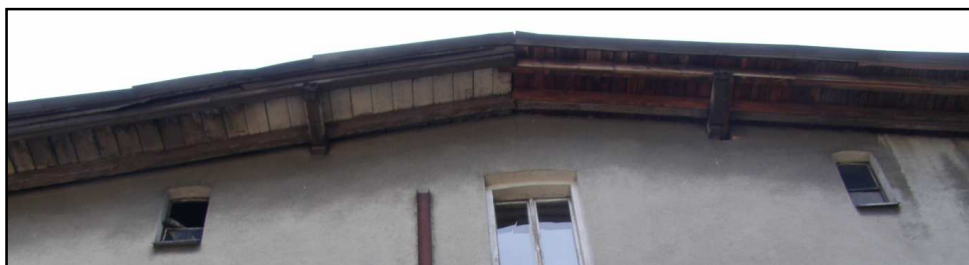
Fot. 7 Budynek przy ul. Opolskiej 40. Korozja biologiczna więźby dachowej.

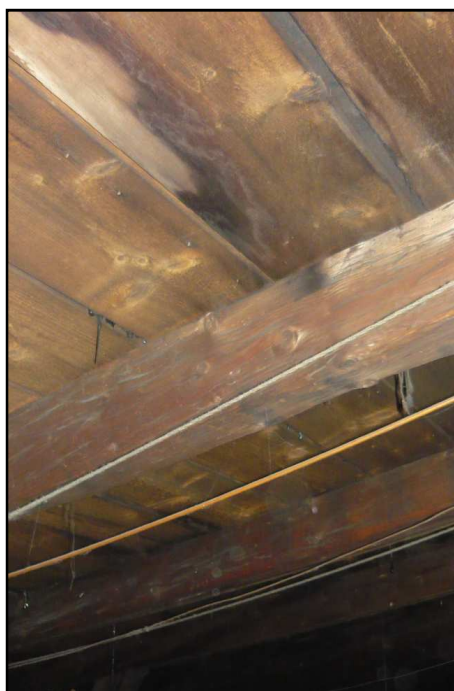
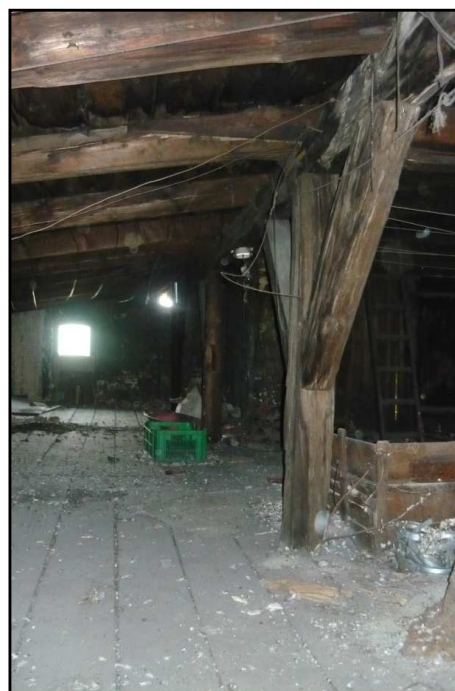
Fot. 8, Fot. 9 Budynek przy ul. Opolskiej 40. Korozja biologiczna więźby dachowej.

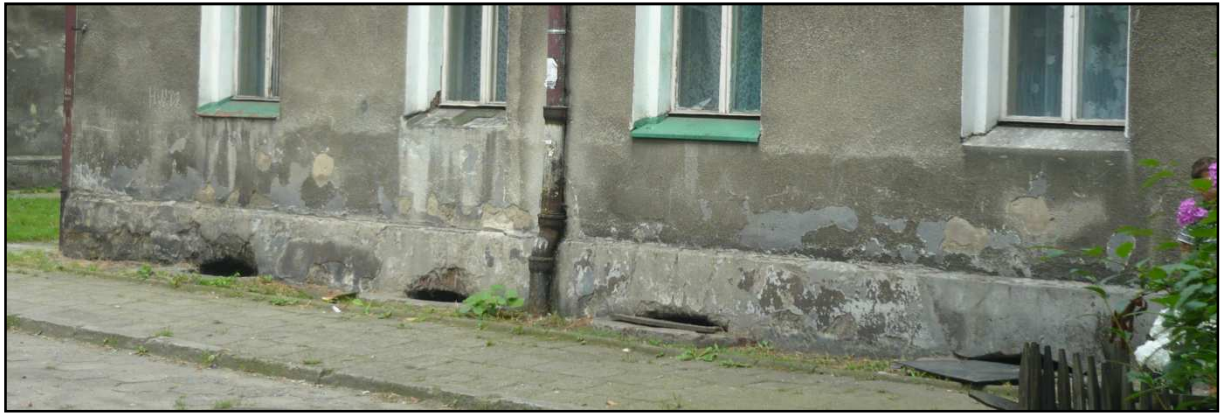
Fot. 10 Budynek przy ul. Opolskiej 40. Zniszczenia strefy cokołu, zawilgocenie ścian przyziemia.

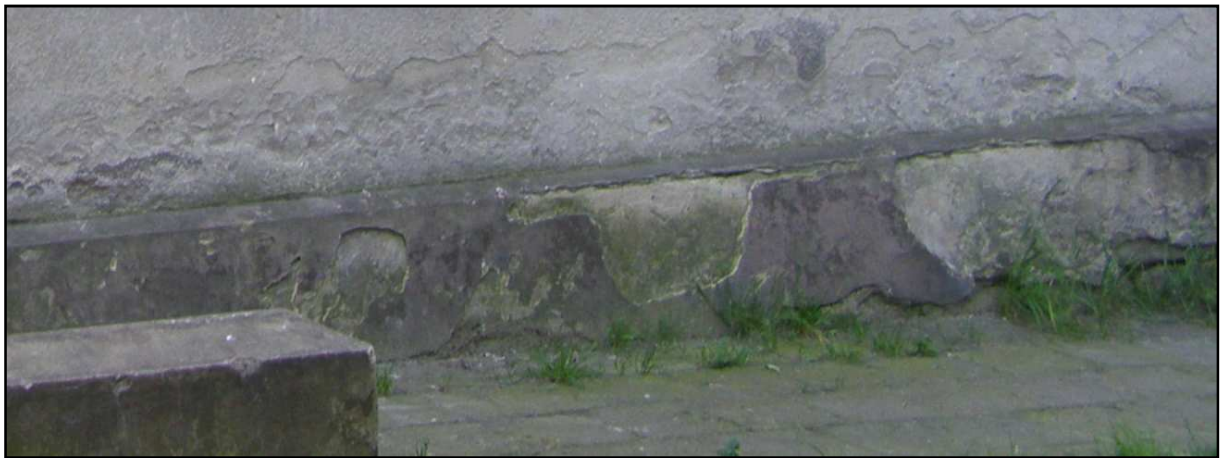
Fot. 11 Budynek przy ul. Opolskiej 40. Zniszczenia strefy cokołu, zawilgocenie ścian przyziemia.

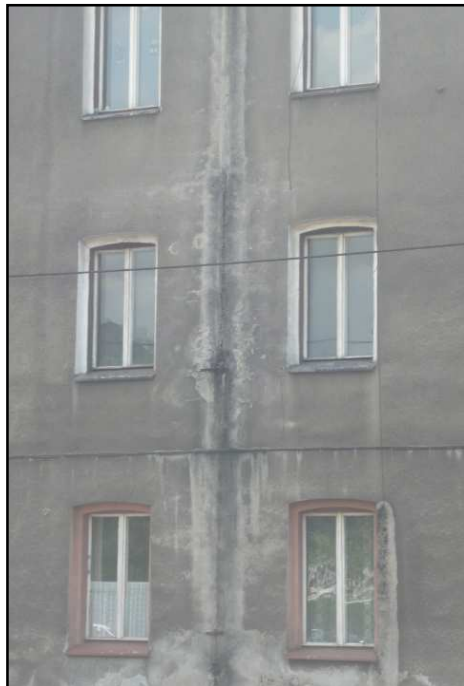
Fot. 12, Fot. 13 Budynek przy ul. Opolskiej 40. Zniszczenia tynku spowodowane zaciekiem wód deszczowych po elewacji, korozja rury spustowej.

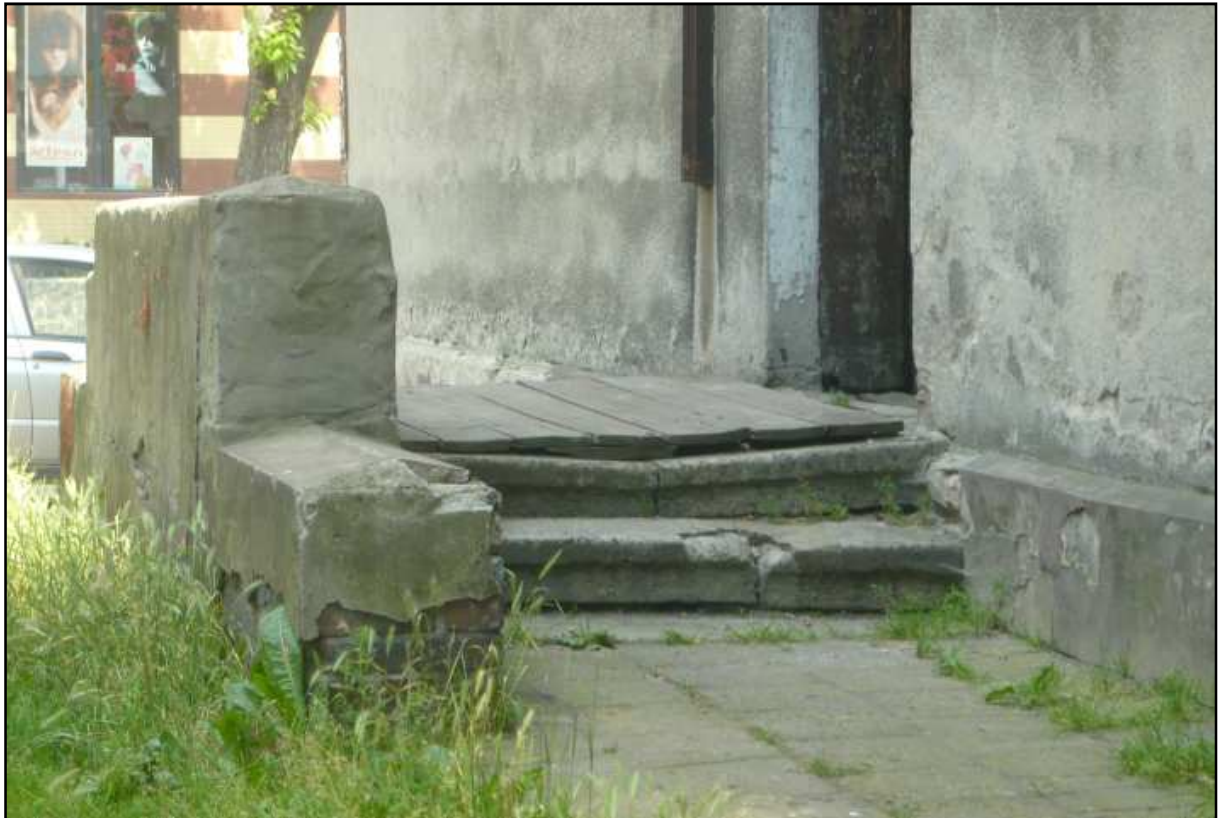
Fot. 14 Budynek przy ul. Opolskiej 40. Uszkodzenia schodów zewnętrznych.

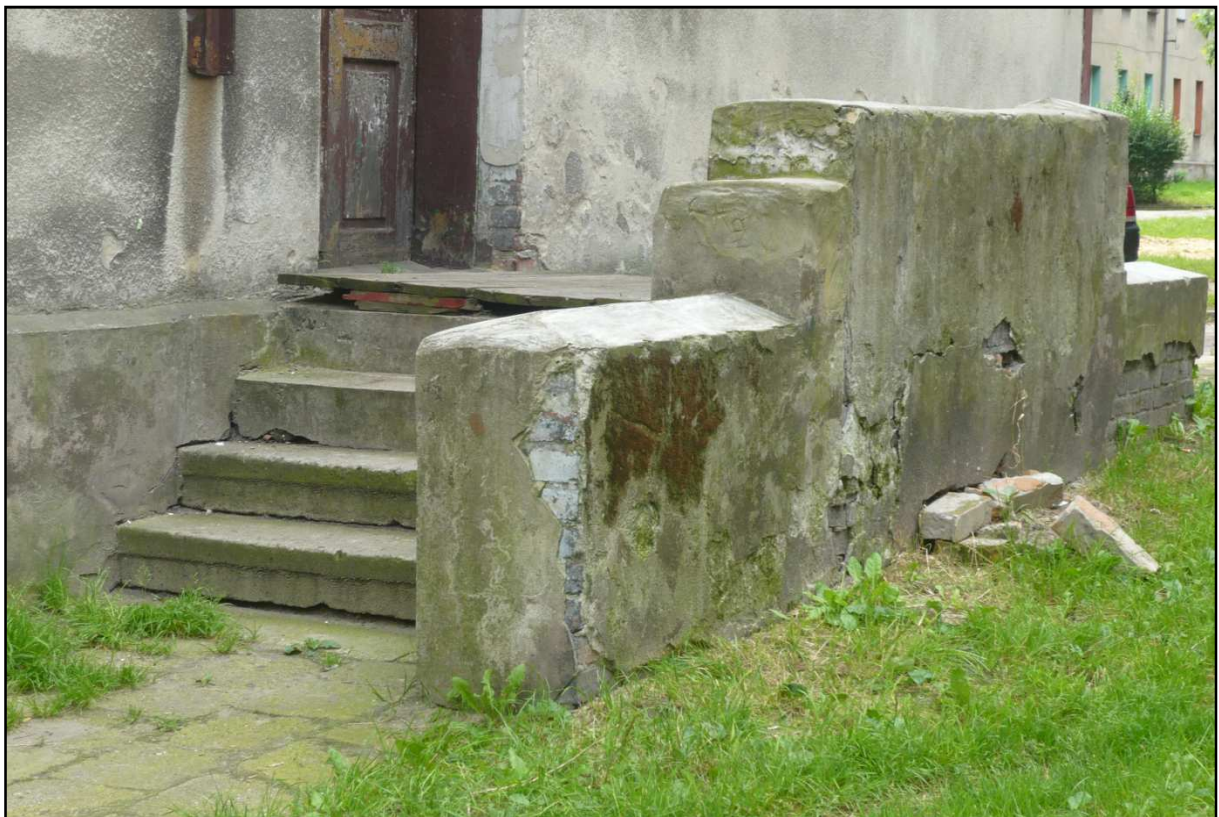
Fot. 15 Budynek przy ul. Opolskiej 40. Uszkodzenia schodów zewnętrznych.

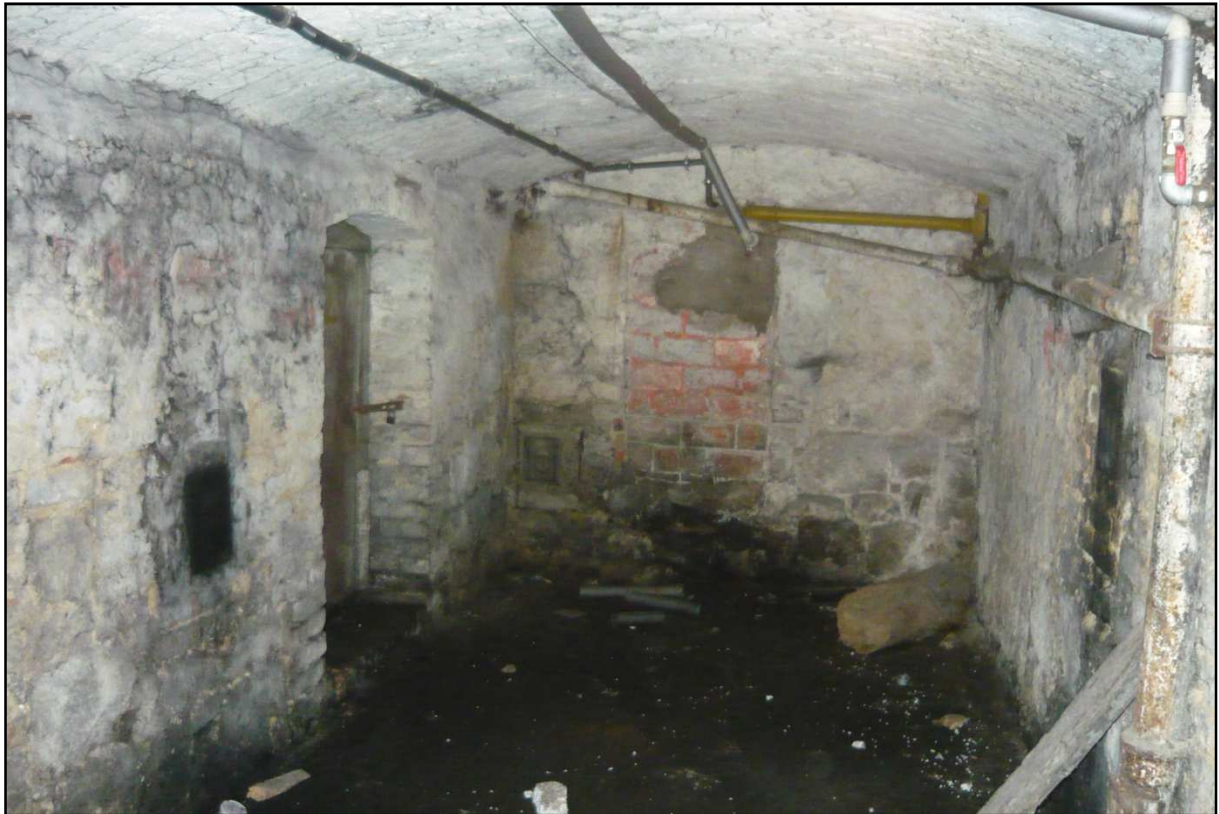
Fot. 16 Budynek przy ul. Opolskiej 40. Widok piwnicy, spękania tynków, zawilgocenie ścian.

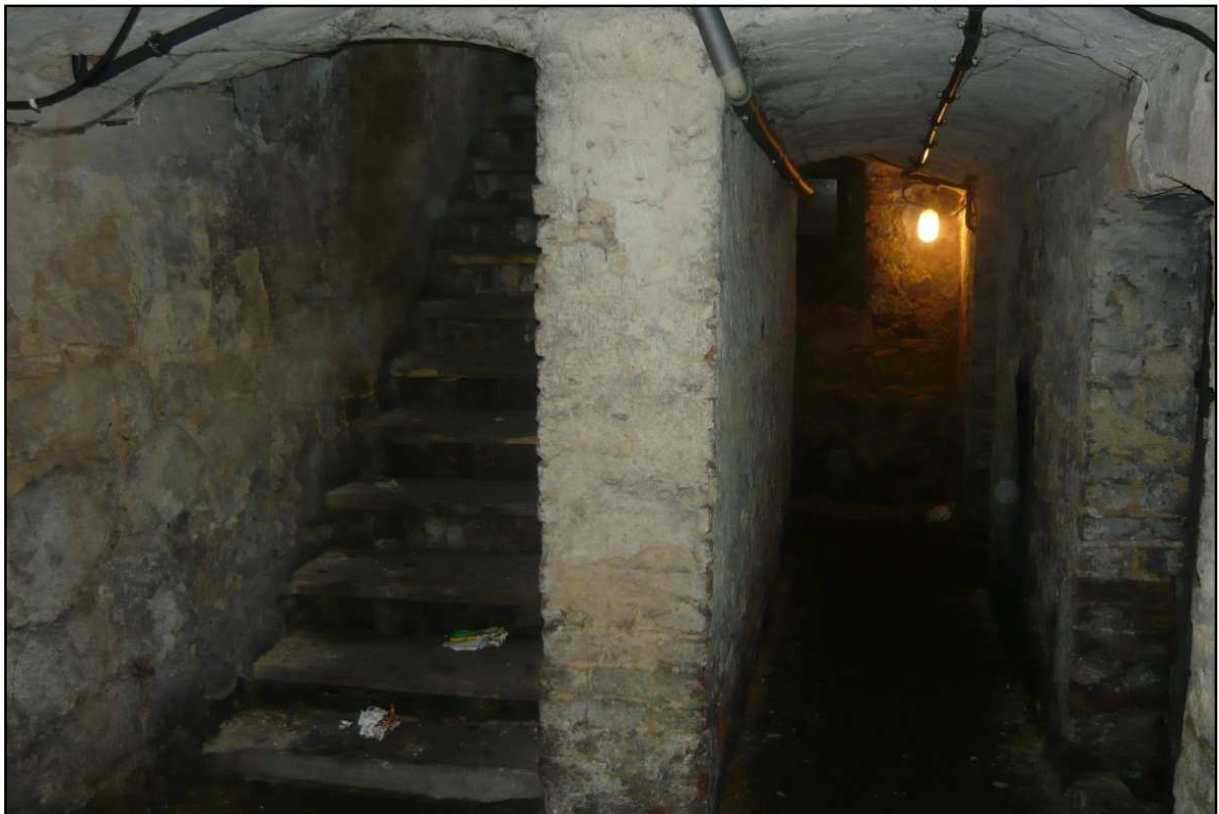
Fot. 17 Budynek przy ul. Opolskiej 40. Widok piwnicy, spękania tynków, zawilgocenie ścian.

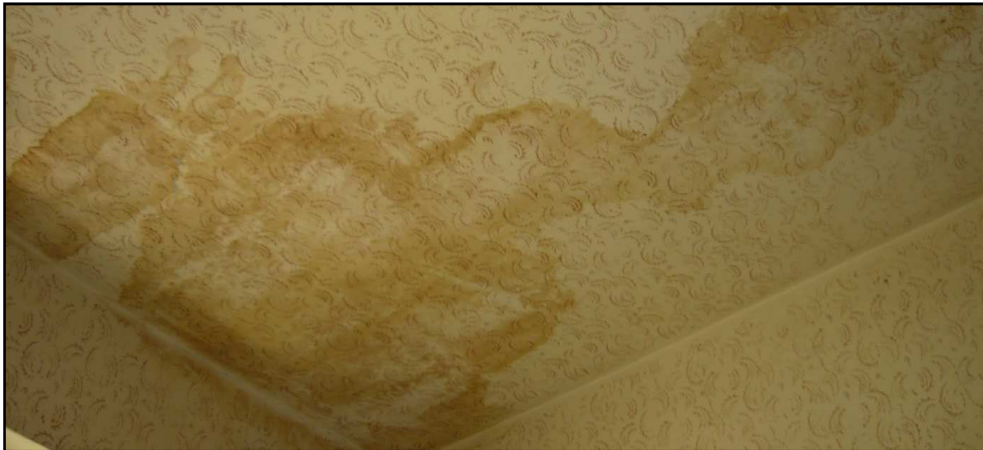
Fot. 18 Budynek przy ul. Opolskiej 40. Widok sufitu na poddaszu.

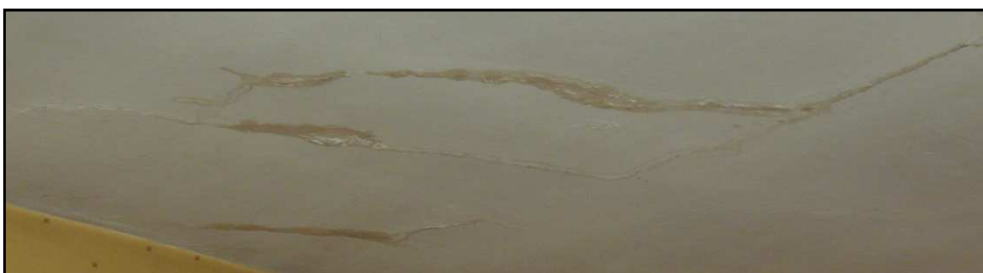
Fot. 19 Budynek przy ul. Opolskiej 40. Widok sufitu w mieszkaniu.

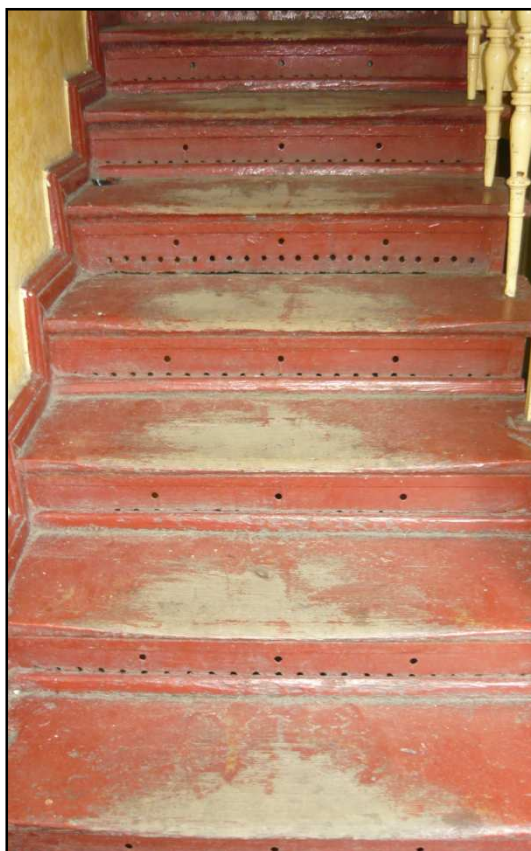
Fot. 20, Fot. 21 Budynek przy ul. Opolskiej 40. Widok klatki schodowej, techniczne zużycie stopni.
