DOKUMENTACJA FOTOGRAFICZNA

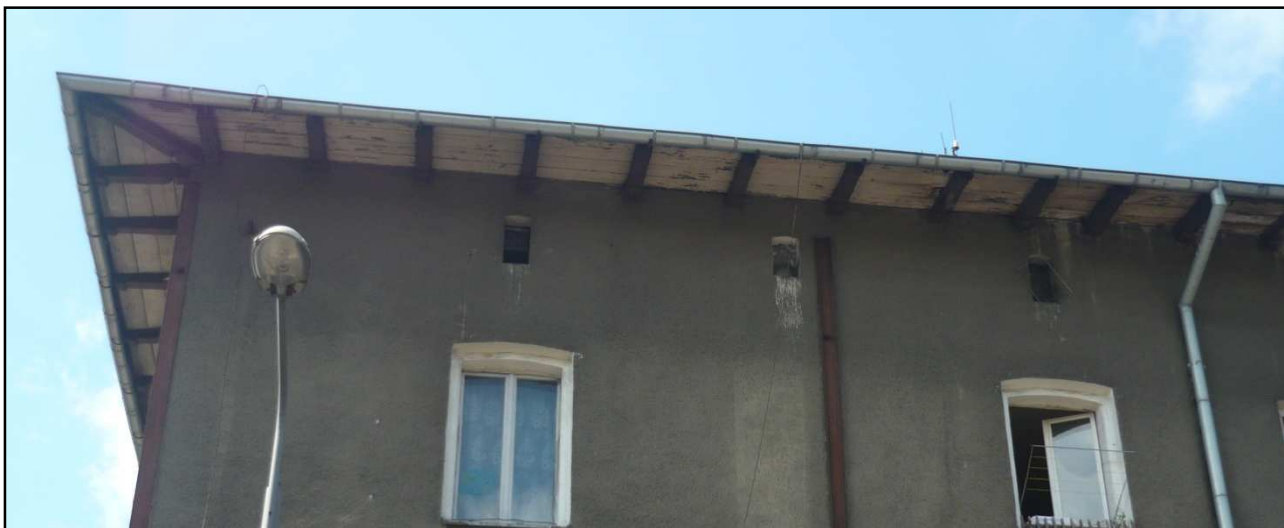
Fot. 5 Budynek przy ul. Dąbrówki 8. Korozja biologiczna więźby dachowej.

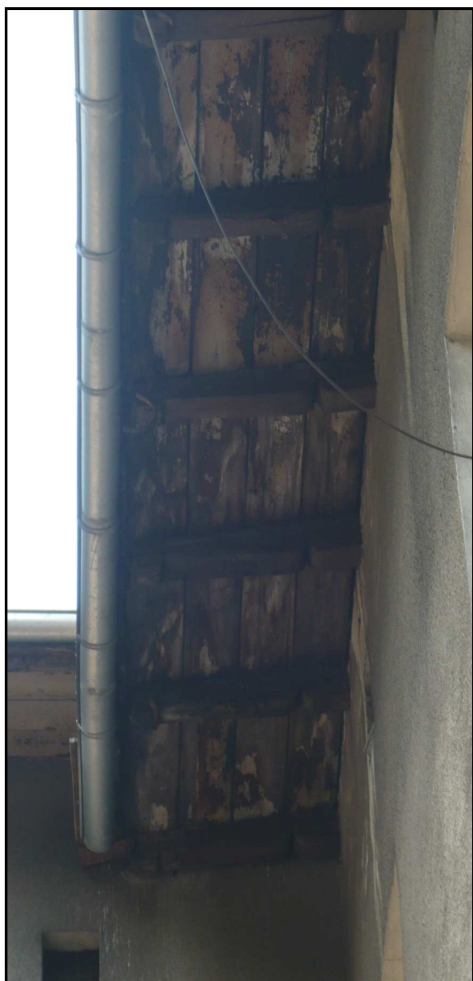
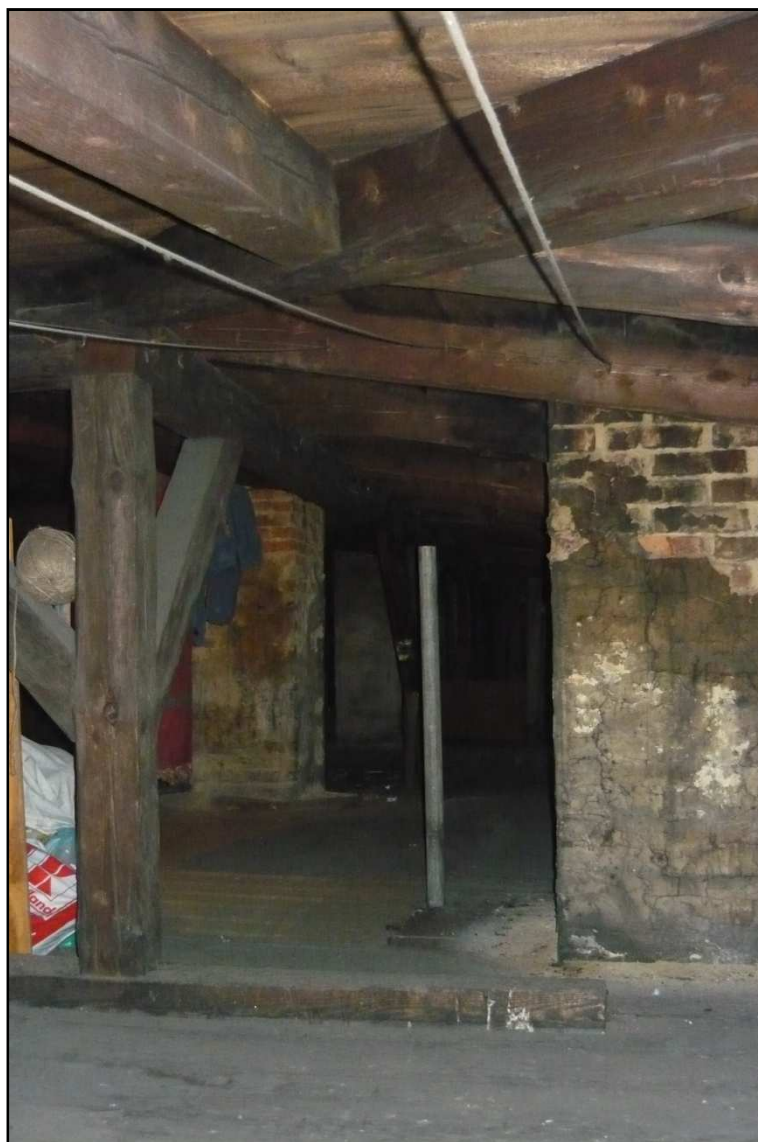
Fot. 6, Fot. 7 Budynek przy ul. Dąbrówki 8. Korozja biologiczna więźby dachowej, spękania tynków na kominie.

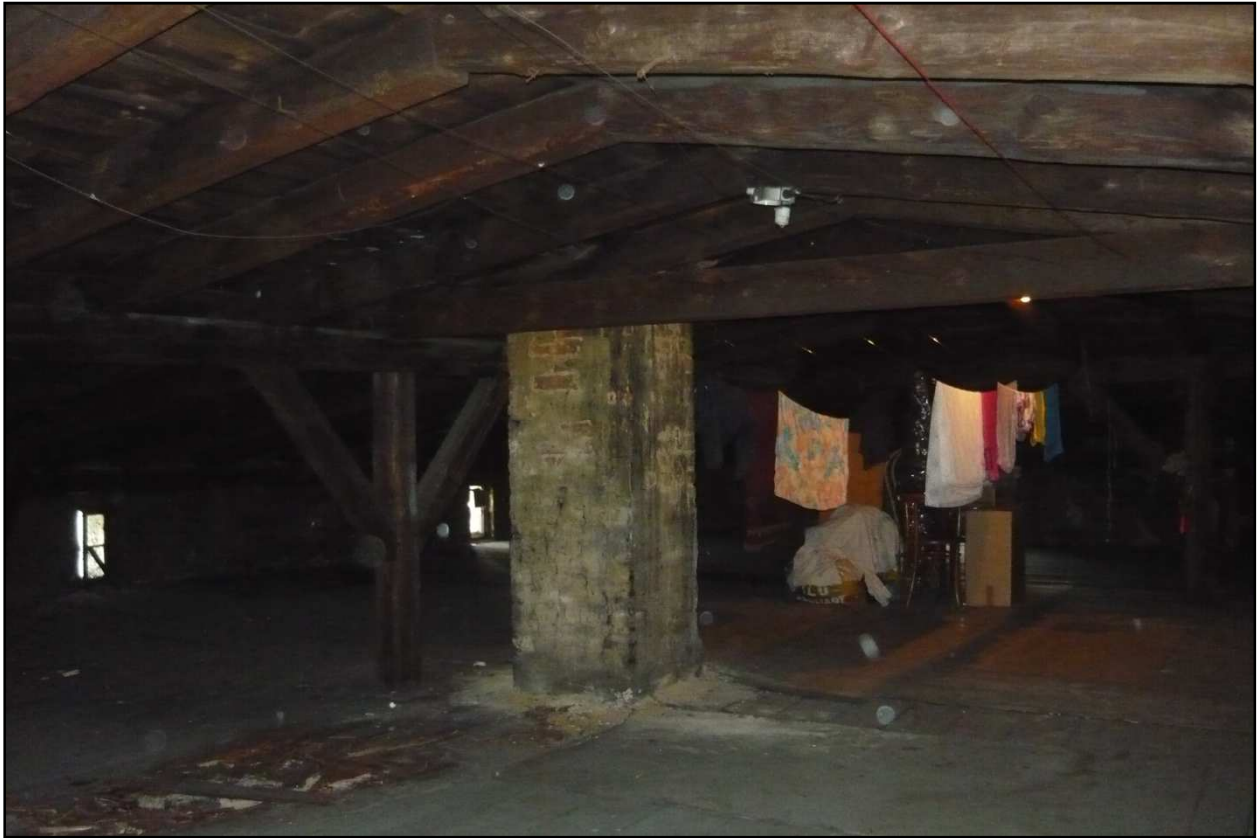
Fot. 8 Budynek przy ul. Dąbrówki 8. Porażenie biologiczne więźby dachowej, uszkodzenie stropu, spękania na kominie.

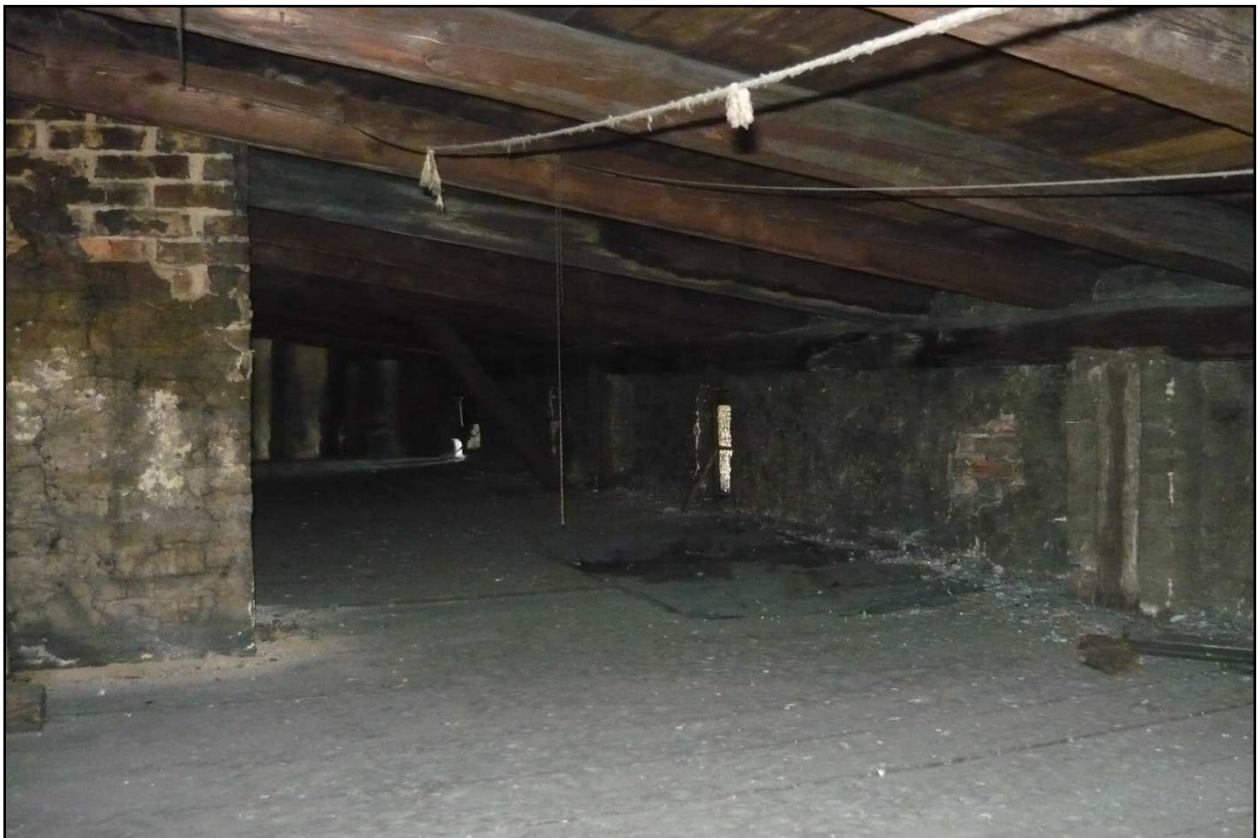
Fot. 9 Budynek przy ul. Dąbrówki 8. Porażenie biologiczne więźby dachowej, uszkodzenie ściany zewnętrznej, spękania na kominie.

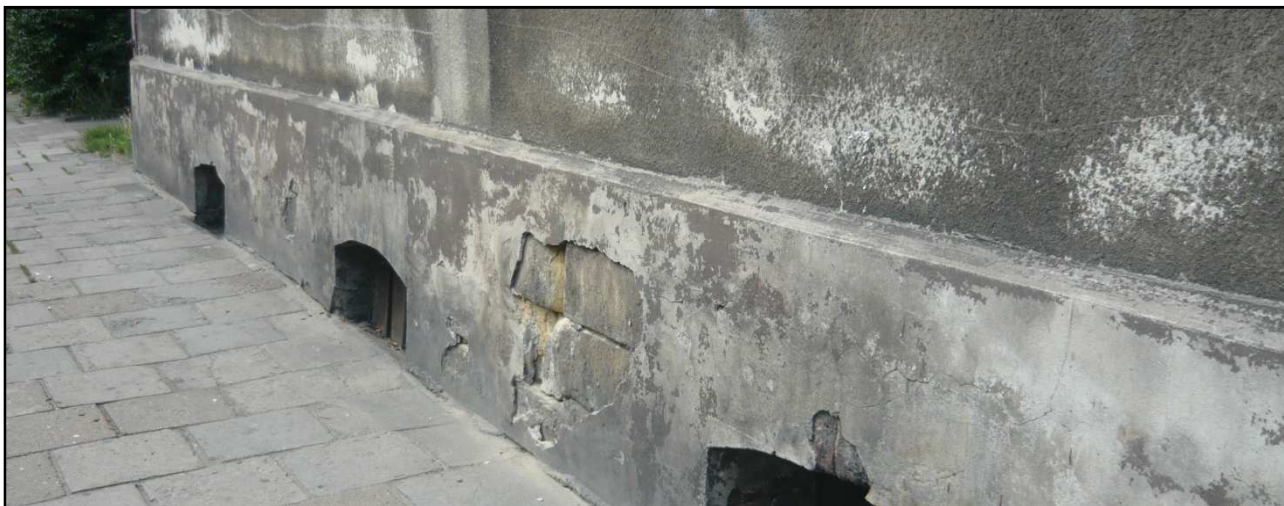
Fot. 10 Budynek przy ul. Dąbrówki 8. Zniszczenia strefy cokołu.

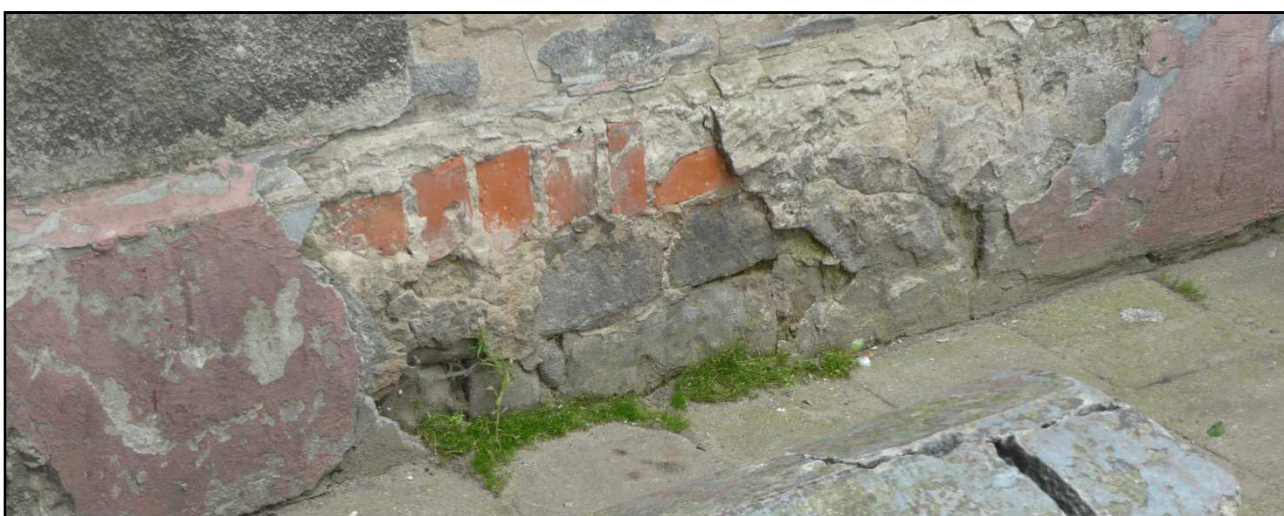
Fot. 11 Budynek przy ul. Dąbrówki 8. Zniszczenia strefy cokołu.

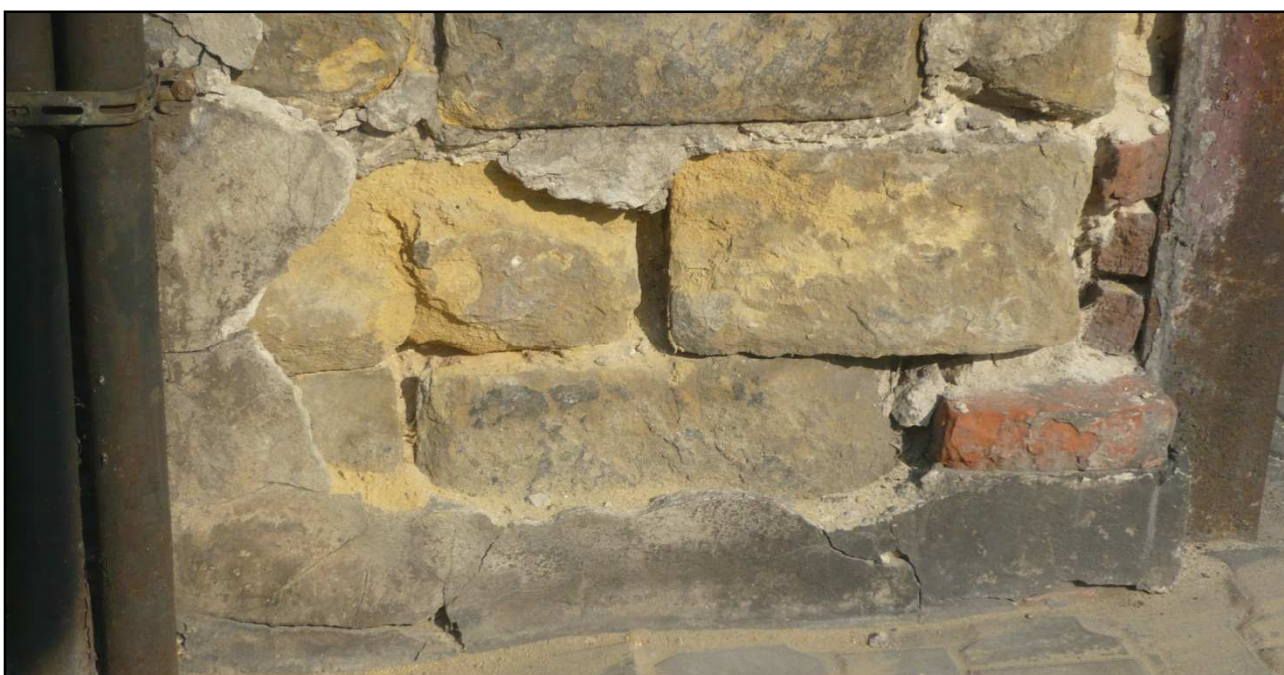
Fot. 12 Budynek przy ul. Dąbrówki 8. Zniszczenia strefy cokołu.

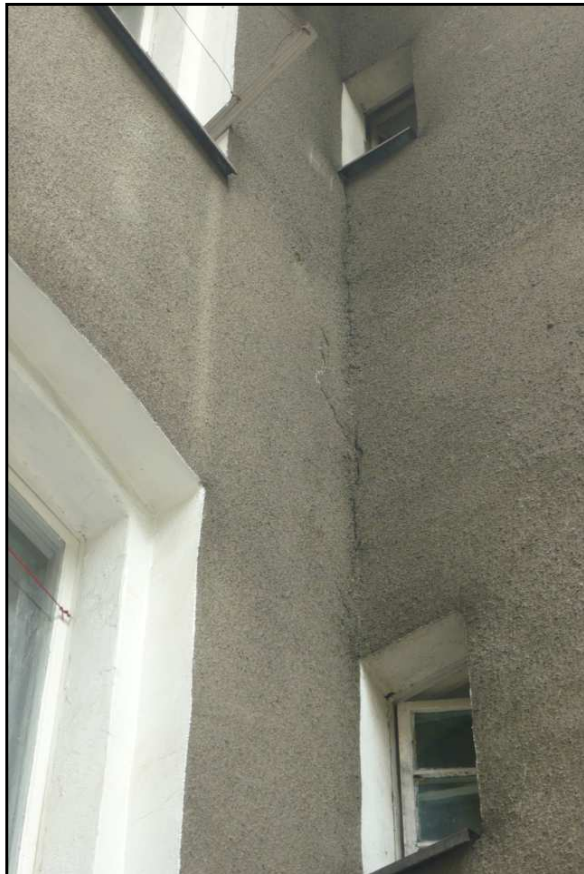
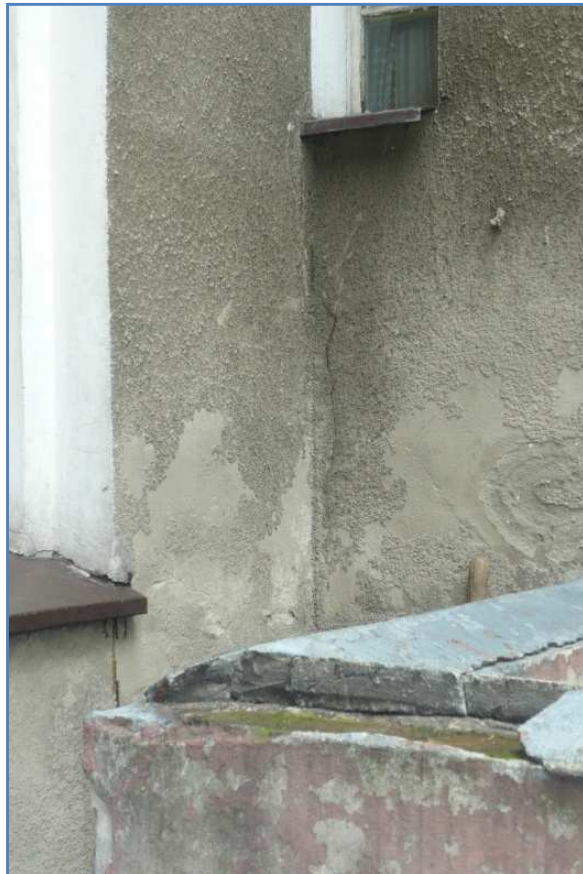
Fot. 13 Fot. 14 Budynek przy ul. Dąbrówki 8. Rysy i pęknięcia na elewacji.

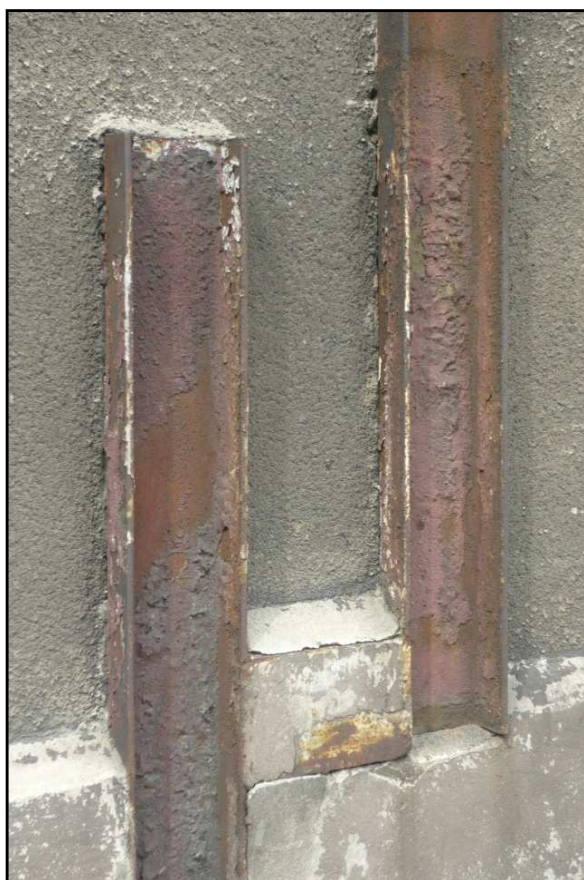
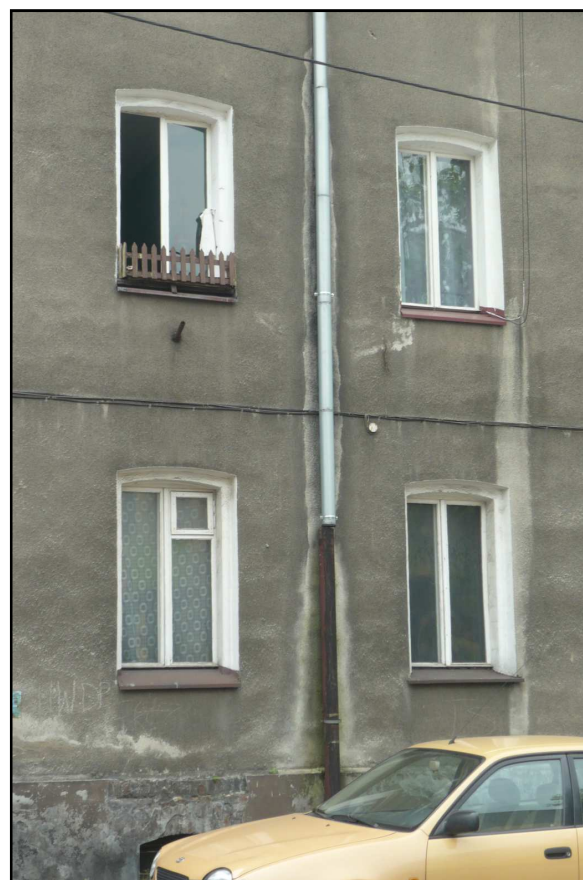
Fot. 15, Fot. 16 Budynek przy ul. Dąbrówki 8. Korozja elementów stalowych, brak ciągłości rury spustowej.

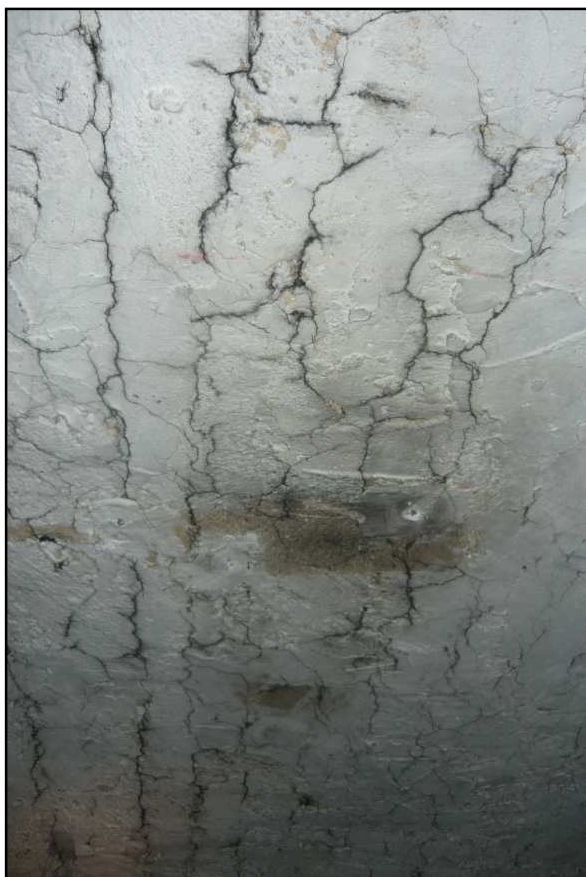
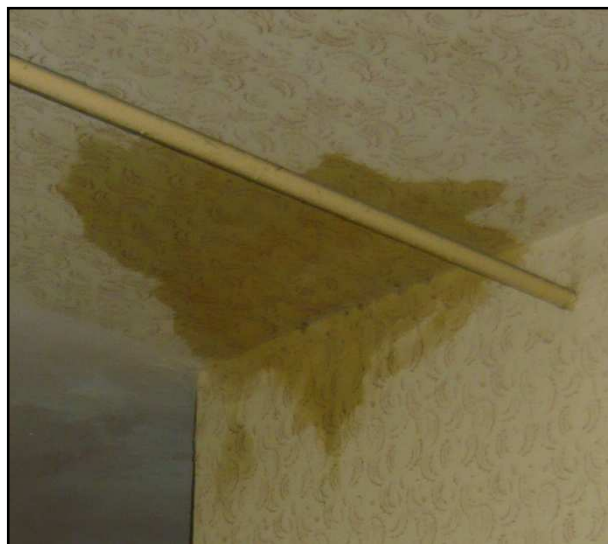
Fot. 17 Fot. 18. Widok spękań sufitu w piwnicy oraz zawilgocenie stropu nad parterem.

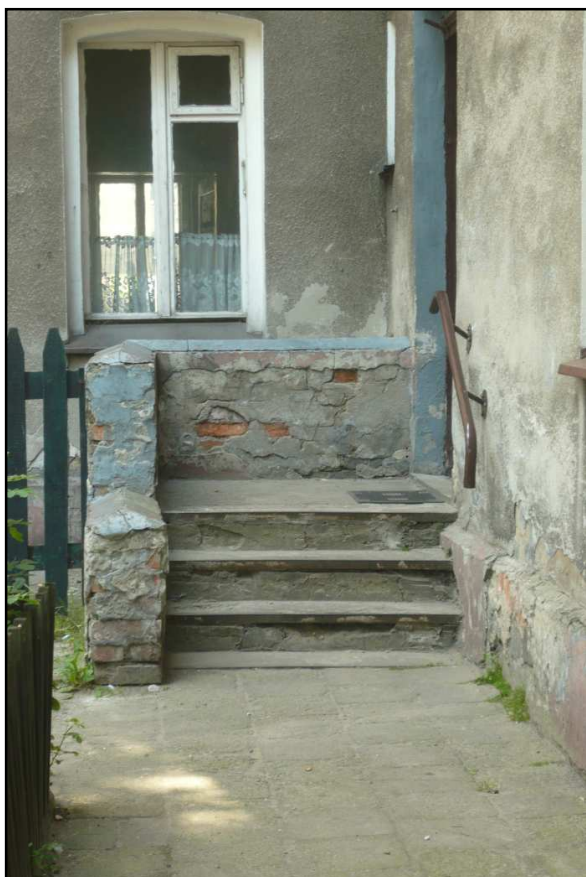
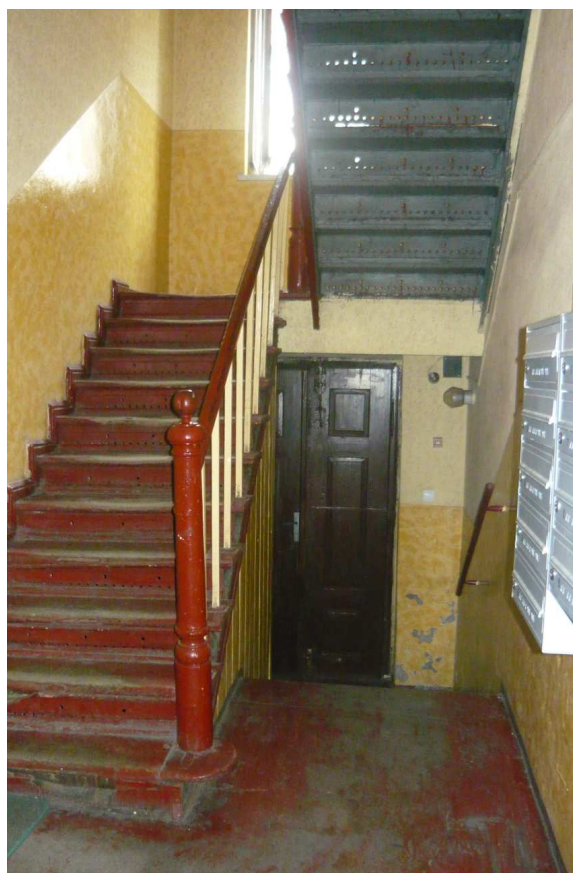
Fot. 19 Fot. 20. Zużycie techniczne biegów schodowych zewnętrznych i wewnętrznych.
