1. Część ogólna.

1.1 Przedmiot i cel ekspertyzy.

Przedmiotem opracowania jest wykonanie ekspertyzy fragmentu stropu w obrębie schodów wewnętrznych nad II piętrzem w budynku położonym w Katowicach przy ulicy Kopernika 11. Istniejąca posadzka parkietowa stropu uległa tutaj częściowemu odkształceniu, poprzez lokalne obniżenie. Celem zaś, jest wyjaśnienie przyczyn tego zjawiska, oraz podanie sposobu jego naprawy.

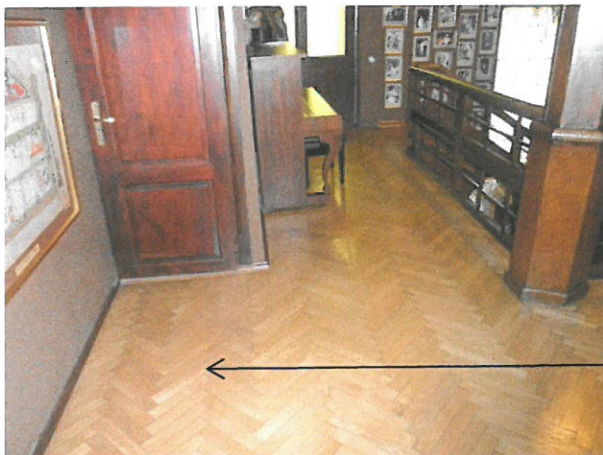
Foto nr 1

Widok fragmentu holu w którym nastąpiło obniżenie istniejącej posadzki. Widoczne drzwi prowadzą do pomieszczenia byłej kuchni. Strzałka pokazuje miejsce, gdzie obniżenie posadzki jest największe.

Występujące uszkodzenia fragmentu posadzki holu w poziomie II piętra, w obrębie wejścia do byłego pomieszczenia kuchni, niewątpliwie jest wynikiem kilku wzajemnie sumujących się przyczyn. Za wpływ zasadniczy należy tutaj uznać bardzo niedbałe wykonanie podkładu, na którym ułożony został parkiet. Przez słowo podkład rozumieć należy zarówno same deski jak również drewniane beleczki 10/10 cm, do których zostały one przybite. Belki ułożone na konstrukcji żelbetowej stropu są skorodowane (spróchniałe) bardzo mocno.

- Istniejący aktualnie stan techniczny posadzki w holu (w obrębie wejścia do kuchni) jest zły.
- Klepki parkietowe „rozjeżdżają” się na złączach, gdyż ugięciu podlegają zarówno deski, na których one spoczywają, jak również beleczki do których są przybite. Odształcenia następują na skutek próchnicy elementów drewnianych. Uszkodzone belki należy wymienić, a deskowanie zastąpić płytami OSB grubości minimum 24 mm. Deszczułki parkietowe ułożyć na płytach.

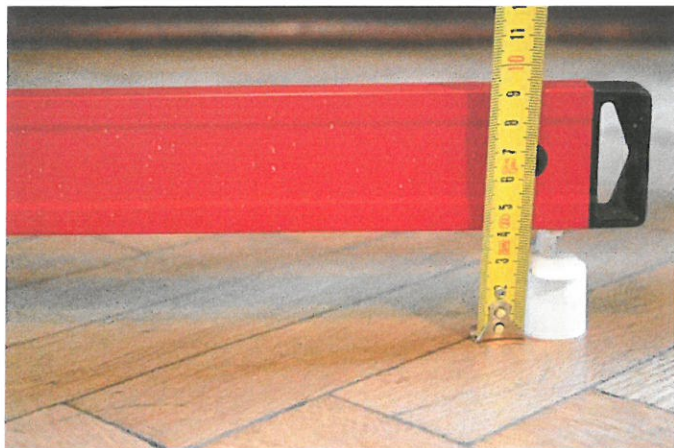
Foto nr 2

Zdjęcie pokazuje pomiar obniżenia posadzki poziomą w miejscu gdzie występuje jej maksymalne ugięcie. Jak widać wielkość ta wynosi tutaj ponad 4,0 cm.

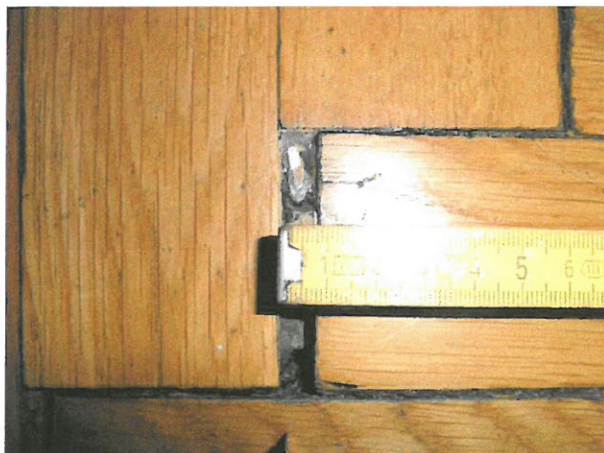
Foto nr 3

Niektóre rozwarstwienia poziome pomiędzy deszczułkami są duże, dochodzące nawet do 8 mm (patrz zdjęcie). Świadczy to o dużej niestabilności podłoża.

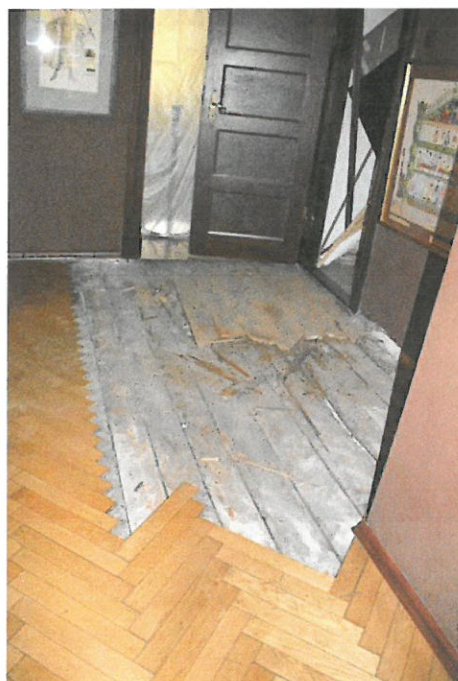
Foto nr 4

Po zdjęciu klepek parkietu z płaszczyzny fragmentu podłogi ukazało się podłoże na którym został on ułożony. Jak widać jest ono bardzo nieudolnie naprawione (bez zachowania poziomu) podczas ostatniego remontu. Deszczułki parkietowe leżą na deskach, na sucho bez żadnego lepiszcza.

Deski tworzące podkład pod deszczułki parkietu, były już w przeszłości naprawiane. Można to rozróżnić po ich kolorze. Na pewnej powierzchni zostały wymienione, na pozostałej nie. Te wymienione, niestety nie zostały dopasowane wysokościowo, do tych starych (patrz foto nr 4). Na samym początku powstała zatem świadomie różnica poziomów, w ramach jednej płaszczyzny. Trzecim niepożądanym elementem mającym niewątpliwie wpływ korozję drewna jest wilgoć, która pojawiła się w tym miejscu. Na ewentualne pytanie skąd ona się tam wzięła, odpowiedź brzmi z kuchni (patrz foto nr 11). W pomieszczeniu kuchni znajduje się zlew odpływowy, oraz doprowadzenie wody do niego. Pokazany na zdjęciu nr 11 przeciek pośrednio potwierdza iż zaistniała w stropie wilgoć pochodzi z nieszczelności wodno – kanalizacyjnych. Sącząca się z nieszczelnych połączeń woda spowodowała zawilgocenie polepy znajdującej się pomiędzy beleczkami. W takim środowisku zaś spróchnienie beleczek drewnianych, oraz podkładu z desek przebiegało bez zakłóceń. Proces ten jednak trwać musiał pewien okres czasu, a widoczny wykwit na suficie podwieszonym był już sygnałem ostrzegawczym.

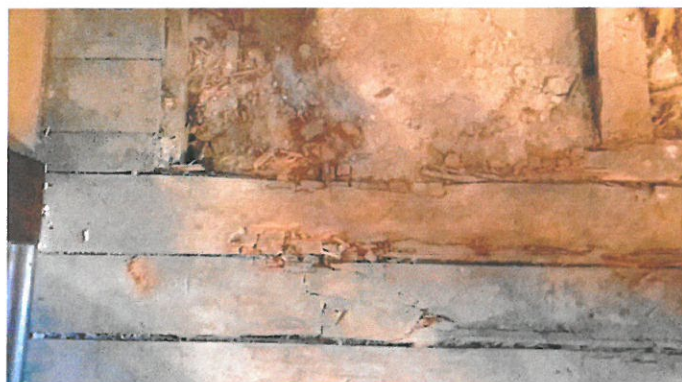
Foto nr 5

Po usunięciu desek podkładowych, w bardzo wielu przypadkach mocno spróchniałych natrafiono na legarki drewniane o przekroju 10/10 cm. Ich rozstaw osiowy wynosił około 75 cm. Wypełnienie między nimi to polepa piaskowo – gliniano – żużlowa.

- Usunąć istniejącą polepę między belkami i zastąpić ją wełną mineralną, tej samej grubości. Zabieg ten spowoduje pewne odciążenie istniejącego stropu.

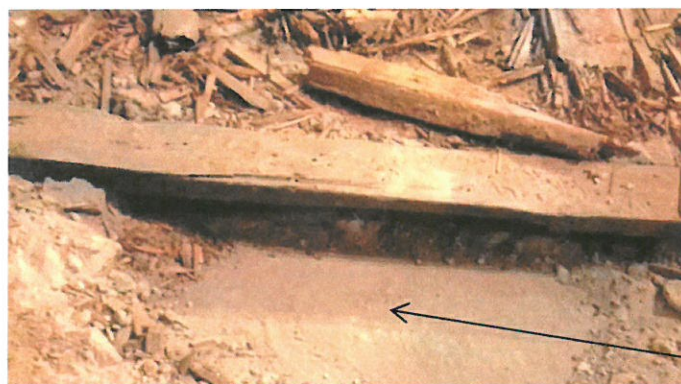
Foto nr 6

Zdjęcie pokazuje jeden z legarków do których „mocowane” są deski podkładowe. Stopień skorodowania (spróchnienia) legarków jest bardzo znaczny sięgający miejscami 65 %. Legarki leżą na stropie betonowym (pokazuje strzałka)

Odkrywka wykonana w holu, oznaczona numerem „1” ujawniła, iż podłoga wykonana z sosnowych desek grubości 28 mm stanowiąca bezpośrednie podłoże, na którym ułożony jest dębowy parkiet została wykonana niezgodnie ze sztuką budowlaną. Na części powierzchni podłogi występowały deski „zdrowe” a na części pozostałej deskowanie stare, nierzadko mocno spróchniałe (patrz foto nr 4 i 5). Na domiar złego beleczki drewniane (przekrój 10/10 cm), do których owe deski były mocowane są również kompletnie skorodowane (spróchniałe), patrz foto nr 6.

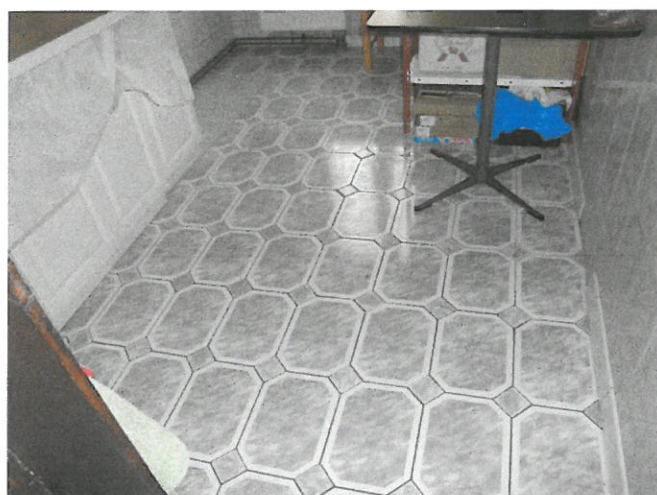
Foto 7

Widok ogólny na posadzkę w pomieszczeniu dawnej kuchni, która obecnie pełni funkcję aneksu socjalnego.

- Ten sam zabieg zastosować w pomieszczeniu kuchni, po usunięciu wszystkich istniejących tam warstw (płytek ceramicznych, podkładów cementowych itd, aż do żelbetowego stropu). przez co nastąpi znaczne odciążenie stropu w tym miejscu, około 200 kg/m².

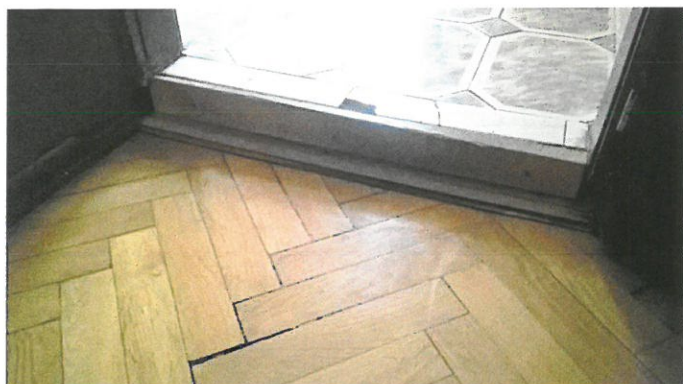
Foto nr 8

Zdjęcie pokazuje różnicę poziomów istniejącą pomiędzy podłogą holu komunikacyjnego, a pomieszczeniem byłej kuchni. Różnica wynosi około 10 cm.

- Różnica poziomów posadzek pomiędzy holem, a kuchnią wynosi około 10 cm
- Na poziomie stropu zasadniczego w kuchni wykonano dodatkowe warstwy posadzkowe, których ciężar znacznie przekracza założony pierwotnie. Obciążenie pierwotne zakładano w wysokości 371 kg/m², natomiast istniejące aktualnie wynosi 536 kg/m².

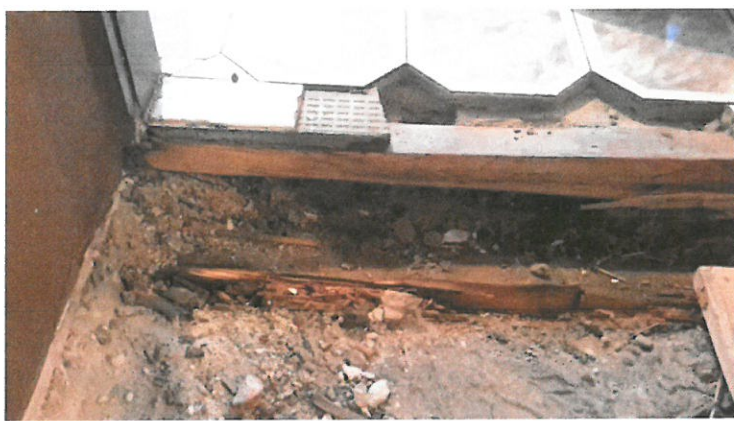
Foto nr 9

Stan istniejący drewnianych elementów podbudowy posadzek w obrębie wejścia do kuchni również nie jest w najlepszym stanie.

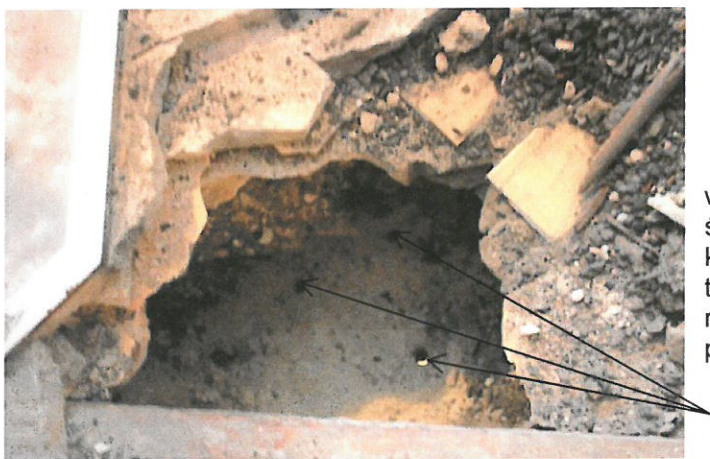
Foto nr 10

W celu stwierdzenia istniejących warstw posadzkowych, jak również ich grubości, tuż przy progu wejściowym do kuchni wykonano odkrywkę kontrolną, w celu ustalenia tych wielkości. Płyta żelbetowa stropu została również przewiercona. Miejsca przewierceń pokazują strzałki.

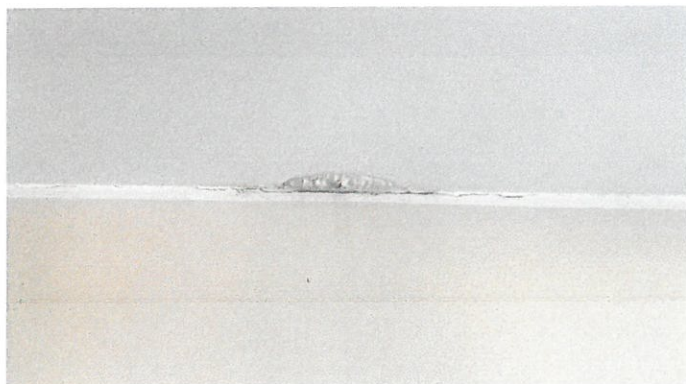
Foto nr 11

Zdjęcie pokazuje przeciek w pomieszczeniu zlokalizowanym pod byłą kuchnią na styku ściany i podwieszonego sufitu.

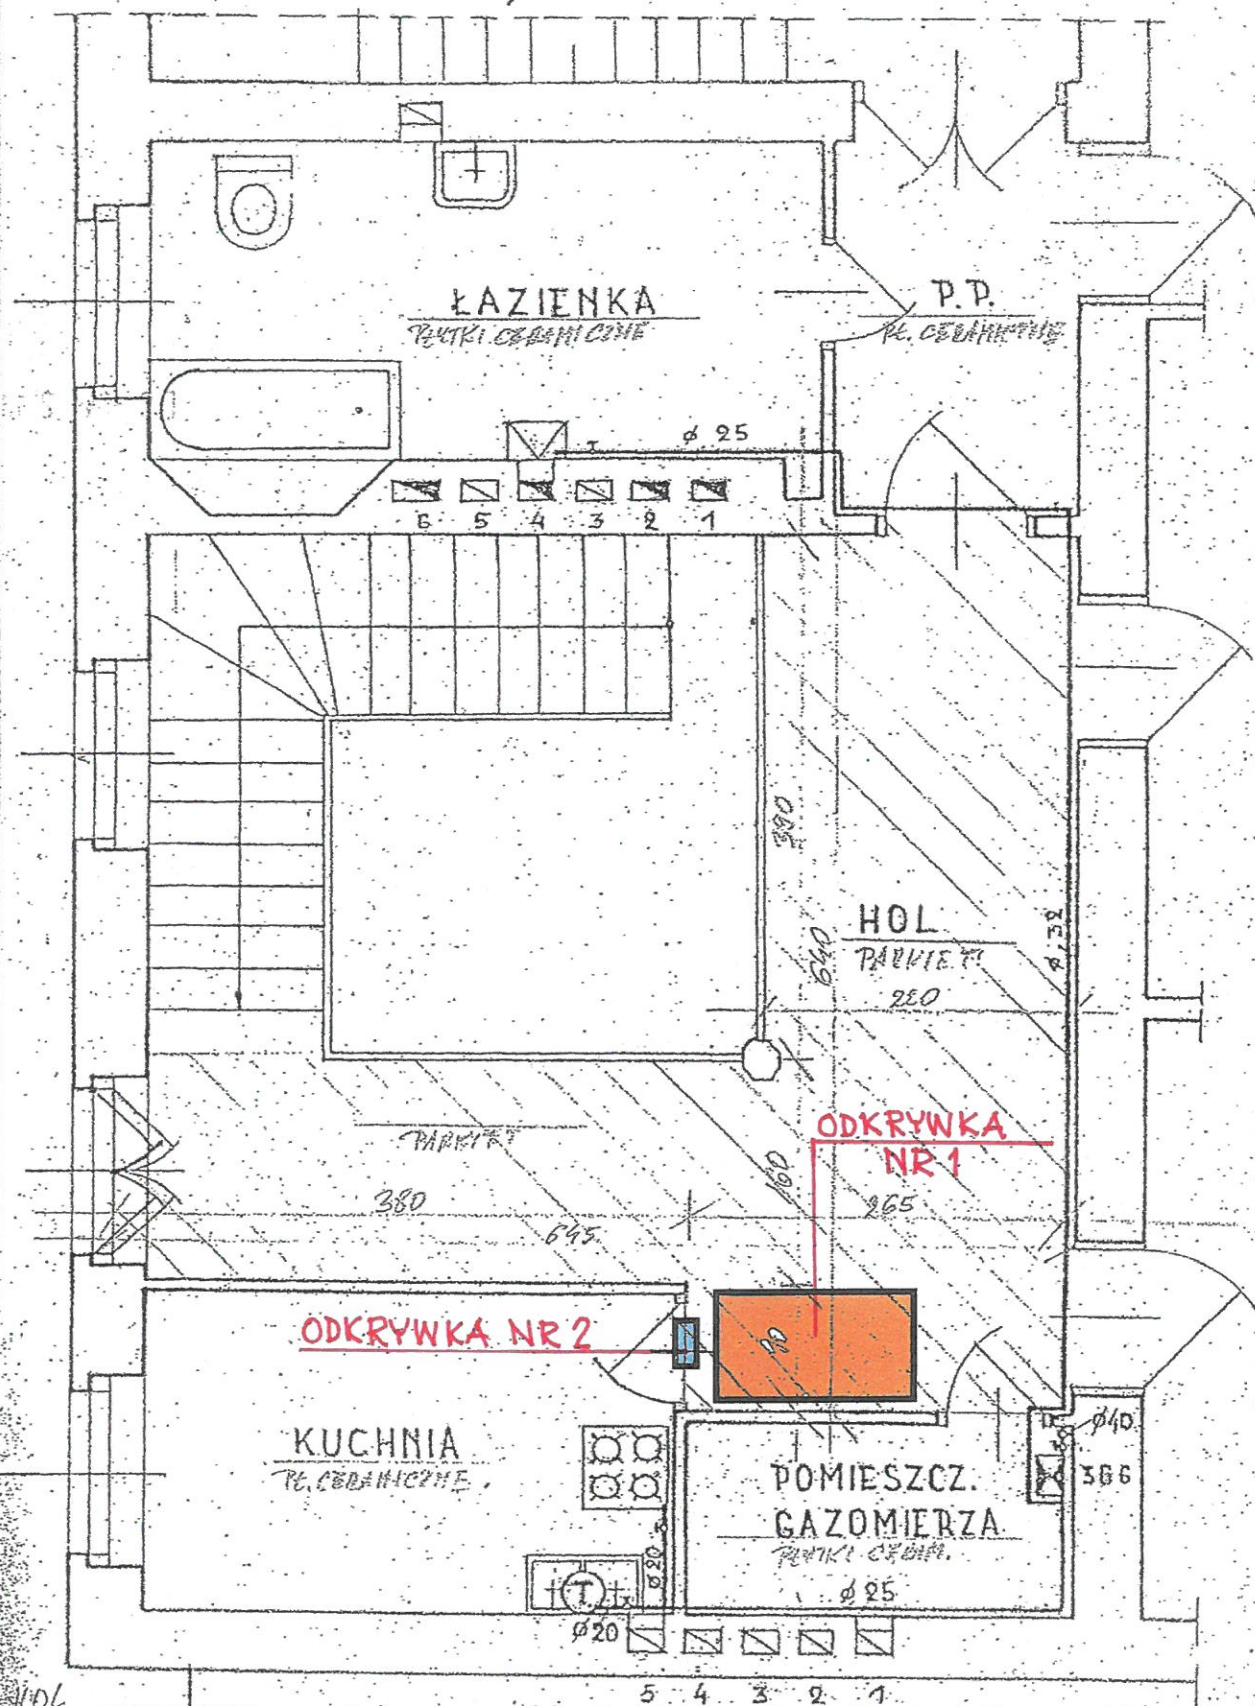
RYS NR 1

W celu rozeznania stanu konstrukcji elementów znajdujących się pod uszkodzonym obszarem posadzki dokonano w obrębie holu dwóch odkrywek kontrolnych. Jedna z nich znajdowała się w miejscu występowania maksymalnego obniżenia, druga na progu wejściowym do pomieszczenia byłej kuchni. Istniejące warstwy opisano szczegółowo w p.2.2, położenie odkrywek pokazano na rysunku nr 1.
